DATACIÓN DE UNA VIGA DE LA IGLESIA DE SAN PEDRO DE LA NAVE (ZAMORA)

RESUMEN

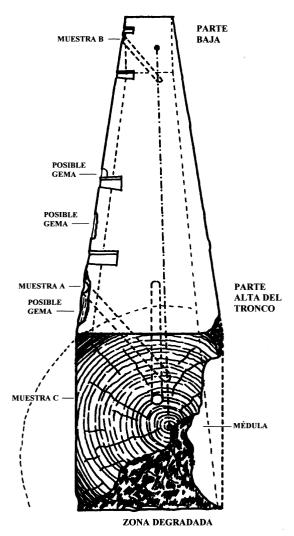
Fig. 1.—Esquema de la viga y situación en ella de las calas.

En la figura 1 se muestra en esquema la extracción de las tres muestras o *calas* de la viga: las calas A y B se tomaron en dirección radial con el fin de obtener largas secuencias de anillos, mientras que la muestra C, destinada a carbono-14, tiene dirección axial. Las calas A y B se practicaron en los extremos para que la secuencia conjunta resultara más larga que las individuales, a la par que se disminuía el riesgo de que ambas muestras estuvieran afectadas por las mismas anomalías. En consecuencia, estas muestras serían aptas para el estudio de la secuencia de anillos (dendrodatación) y, al mismo tiempo, permitirían una localización precisa de la muestra de carbono-14 dentro de la estructura del leño

se indica en la figura 1, existen dos zonas más de posible gema, que se encuentran en la misma arista y en la mitad de la viga que corresponde a la parte alta del tronco. Esto es coherente con el proceso de labrado *al hilo*, en el que se elimina progresivamente más madera hacia la base del tronco. Otro dato adicional es el descentrado de la médula en la viga, que nos confirma que el labrado de la arista fue bastante apurado.

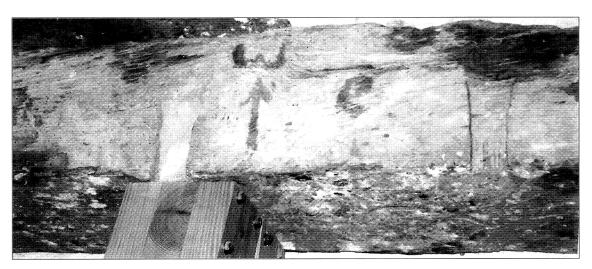
Fig. 2.—Algunos de los signos pintados y dos encajes de grapas.

La viga presenta signos realizados con pintura roja, una flecha apuntando a una especie de omega, el número (?)574, una letra «e» y gotas de pintura. Los signos coinciden con los observados en otros sillares de la iglesia y consideramos corresponden a las marcas efectuadas en los sillares y elementos de la iglesia durante su traslado, de modo que el número pudo corresponder a la numeración seguida de los elementos trasladados. La flecha debió marcar una orientación geográfica, quizás el Este si la omega fuera en realidad una E tumbada. De ser así, la cara marcada sería la visible al desmontar las hiladas y por lo tanto la superior, correspondiendo efectivamente con la de las cajas para grapas (Caballero y Arce: 256, corregimos la lectura, quizás una e minúscula mejor que una C mayúscula).

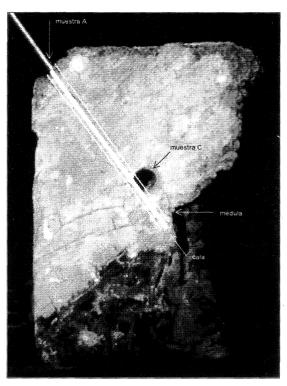
Fig. 3.—Disposición relativa de las calas A (dendrocronología) y C (carbono-14) en la testa de la viga.

En la operación se han utilizado barrenas huecas de 25 mm de diámetro total que extraen calas de 10 mm de diámetro. Tal como muestra la figura 3, se tomó la cala C en una zona interna, sin biodegradación aparente, con anillos de mayor espesor que en las zonas externas de modo que contuviera un corto número de anillos (< 25). Se eliminó el tramo más externo, afectado de pudrición y galerías de xilófagos, y se recogió el serrín emergente que junto con la cala central se utilizarían en la radiodatación. Esta perforación permitió la extracción de una muestra suficientemente grande sin provocar un daño notorio a la viga.

ta sobrepasar la médula para que la secuencia fuera más completa (fig. 3). La segunda extracción radial (B) se realizó en la misma arista, pero en el extremo opuesto de la viga.

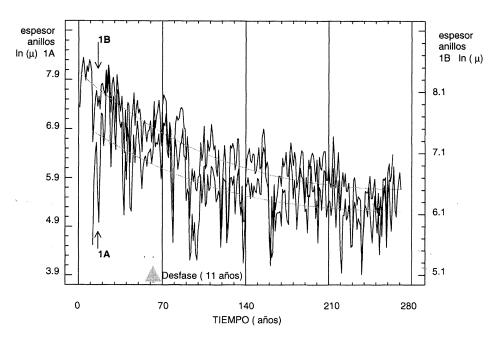
Fig. 4.—Representación de las series 1A y 1B (ordenada: logaritmo del espesor de anillo) y sus respectivas curvas de tendencia de la edad.

En el estudio dendrocronológico sensu strictu debemos destacar, en primer término, algunos parámetros globales como el pequeño crecimiento medio de sus anillos (0,899 mm) y la acusada sensibilidad media (0,327). Ambos datos refuerzan la hipótesis de que el árbol se desarrolló en condiciones ambientales bastante rigurosas. En la figura 4 se muestran las series 1A y 1B (logaritmo del espesor) y sus respectivas curvas de tendencia (polinómica cúbica), que se estabilizan en torno a los 325 años de edad del árbol. La tendencia es más acusada en la serie 1B (64 % de la variación total), mientras en 1A el efecto es mucho menor (37 %). Esto es debido a que 1B corresponde a la base del tronco y, por consiguiente, se observa un desfase inicial de 11 años debido a la diferencia de edad entre los puntos A y B. Podemos estimar que el crecimiento en altura del árbol entre estas cotas fue de 20,7 cm/año.

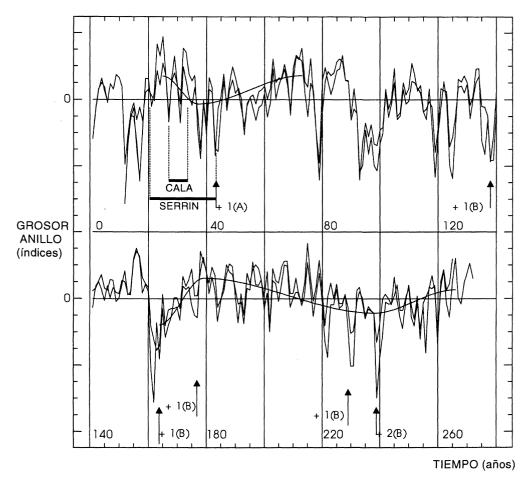
Fig. 5.—Representación de las series 1A y 1B, una vez extraída la tendencia de edad, y curvas significativas de la variación plurianual.

Una vez eliminada la tendencia, podemos apreciar la variación cíclica e interanual (fig. 5) que centra nuestro interés por contener una mayor informa-

ción del entorno. Las varianzas casi iguales y los altos valores de autocorrelación son datos indicativos de la alta similitud que existe entre las series. En la figura 5 se observa un tramo irregular (93-160) con fuertes caídas del crecimiento en los extremos y puntos intermedios. Al no disponer de un conjunto de series de la misma localidad no es posible discriminar si estos mínimos son efectos individuales del árbol o comunes a la masa. Por este motivo, se ha optado por ensayar un ajuste polinómico cúbico únicamente sobre los ciclos de mayor amplitud. A más largo plazo, en la medida que este material sea sincronizado con otros de similar cronología y procedencia, se podrán verificar si estos ciclos plurianuales tienen especial significación en el estudio de la procedencia de la madera.

Las dos muestras seleccionadas difieren tanto en cantidad como en la composición de sus anillos (fig. 5):

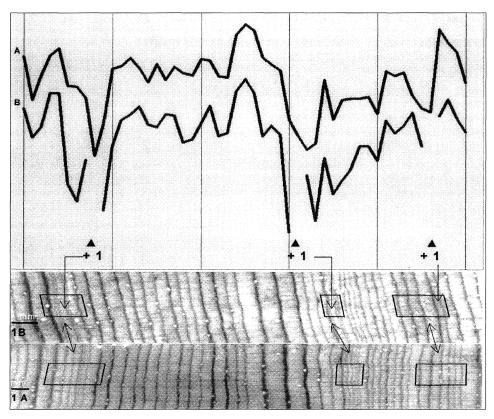
Fig. 6.—La serie 1B presenta la falta de varios anillos que no llegaron a formarse pero que sí aparecen en la serie 1A. La localización de estas anomalías se facilita al comparar las pautas de textura de ambas series.

anomalías. En la figura 6 se observa cómo la serie 1B precisa la «adición» de tres anillos separados 23 y 15 años entre sí. La localización de estos fallos se realiza comparando el perfil de ambas curvas, así como cotejando las pautas de textura entre las series. La tipología más frecuente de esta anomalía se muestra en la figura 7: un anillo muy fino, con su madera final de tan sólo una o dos células, llega a ser «absorbido» por la madera final del anillo precedente.

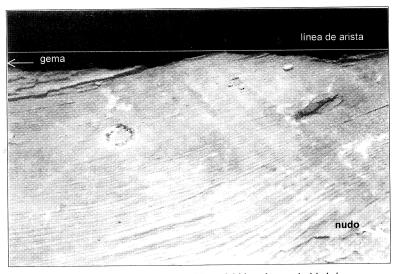
Fig. 8.—Inflexión de la secuencia de anillos, debida a la proximidad de un grueso nudo, en la arista de la viga, indicio de conservación de la gema del tronco.

por una herramienta de corte. En la figura 8 se observa una inflexión de la secuencia de anillos, debida a la proximidad de un grueso nudo que está asociada a un tramo de rotura de la arista. Si consideramos que los tres puntos detectados con posible gema se encuentran en estas zonas de inflexión de anillos, tenemos base suficiente para rechazar la hipótesis de que estas tres superficies hayan sido producidas por el útil de corte de una manera casual, en total concordancia con los tramos de inflexión de anillos. Se trata, por tanto, de zonas ligeramente rehundidas de la propia superficie del tronco, en las que perduraron restos del último anillo fuera del alcance de los cortes de labrado. En consecuencia, podemos afirmar que el árbol alcanzó la edad de 282-283 años y que la datación del último anillo coincidirá con la fecha de tala del árbol.

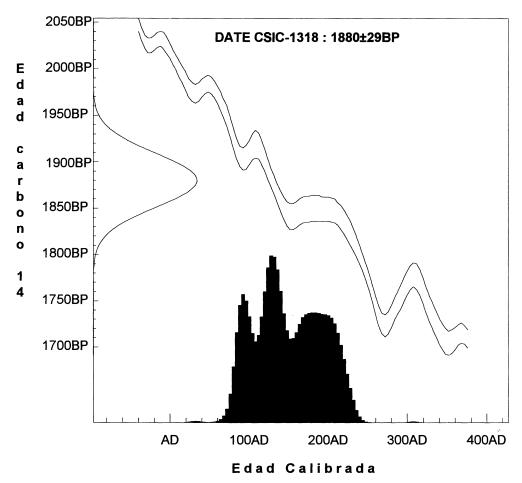
Figura 9.—Calibración de la fecha CSIC-1318. Programa OXCAL, curva bidecadal, método B, 2 sigma.

años solares o de calendario. El proceso gráfico de calibración para la fecha CSIC-1318 se observa en la figura 9, donde en el eje de ordenadas se representa la curva gaussiana de la edad convencional 1880±29 años BP y en el eje de abcisas la edad calibrada (en negro) con una distribución sumamente irregular. La curva de calibración utilizada en este caso para la conversión es la bidecadal y corresponde al tramo comprendido entre 0 y 400 cal AD.
