MISIÓN ARQUEOLÓGICA ESPAÑOLA EN POMPEYA. INFORME DE LOS TRABAJOS REALIZADOS DURANTE LAS CAMPAÑAS DE 1989-1990 EN LA CASA/CAUPONA (1.8.8-9) DE L. VETUTIUS PLACIDUS

Los trabajos llevados a cabo durante las Campañas de 1989-1990 han pretendido: la documentación exhaustiva del edificio a través de los diarios de excavación; el estudio de la arquitectura, pintura, pavimentos y cultura material y el diagnóstico del estado de conservación de los restos mencionados.

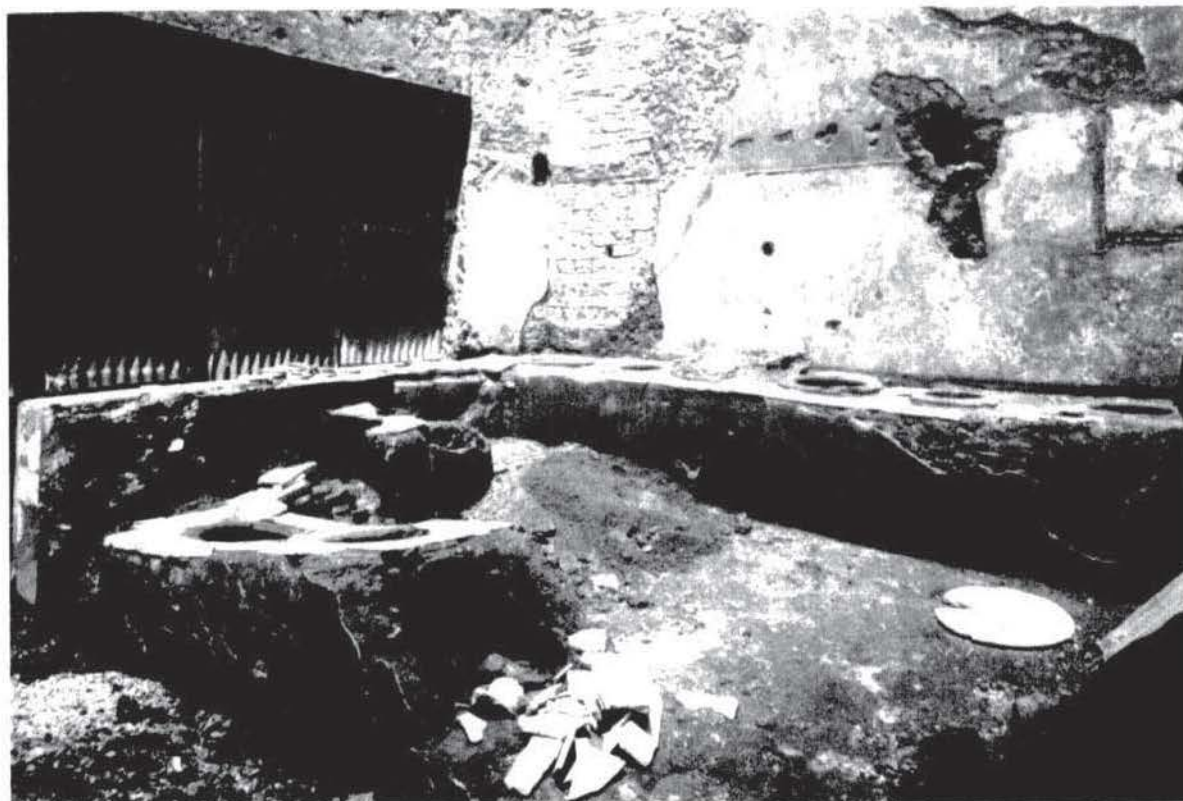
Fig. 3. Mostrador de la Caupona (I.8.8.9) en el momento de la excavación (año 1939). Fotografía de la "Soprintendenza Archeológica" de Pompeya).

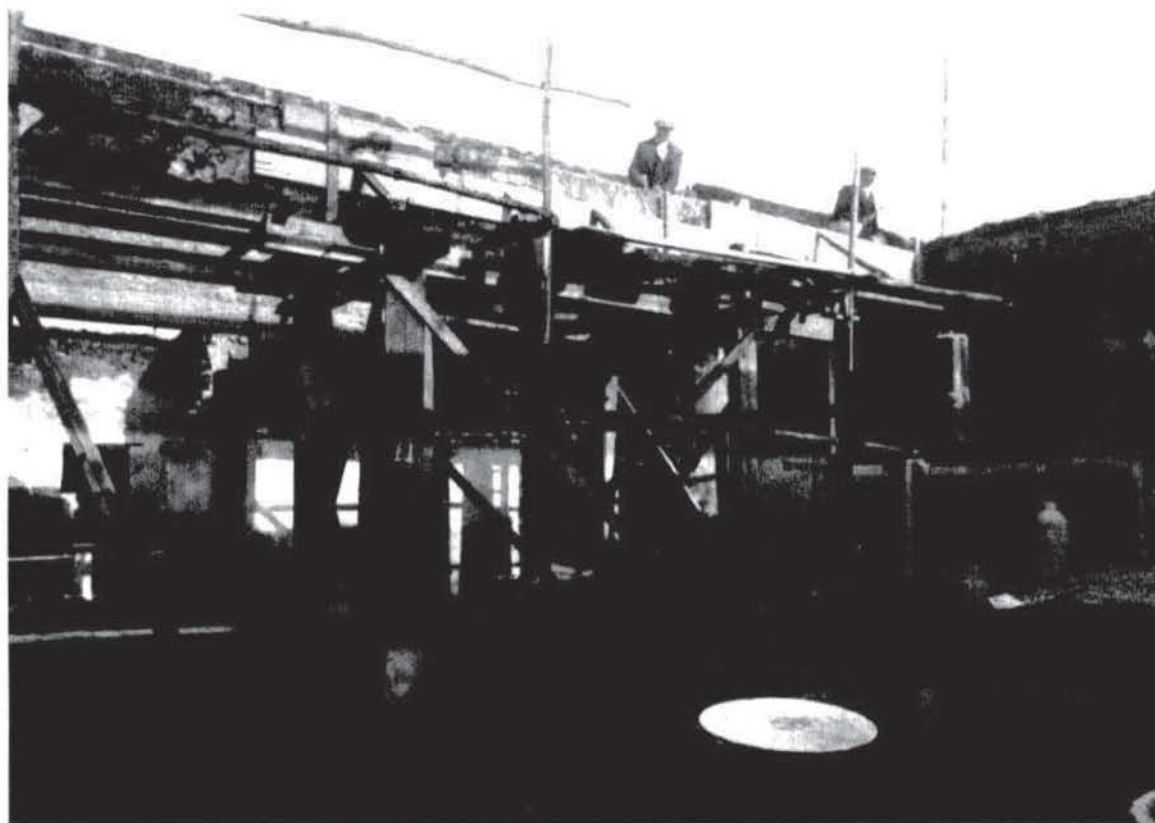
Fig. 4. Peristilo de la Casa/Caupona (1.8.8.9) durante la restauración (Fotografía de la «Soprintendenza Archeologica» de Pompeya).

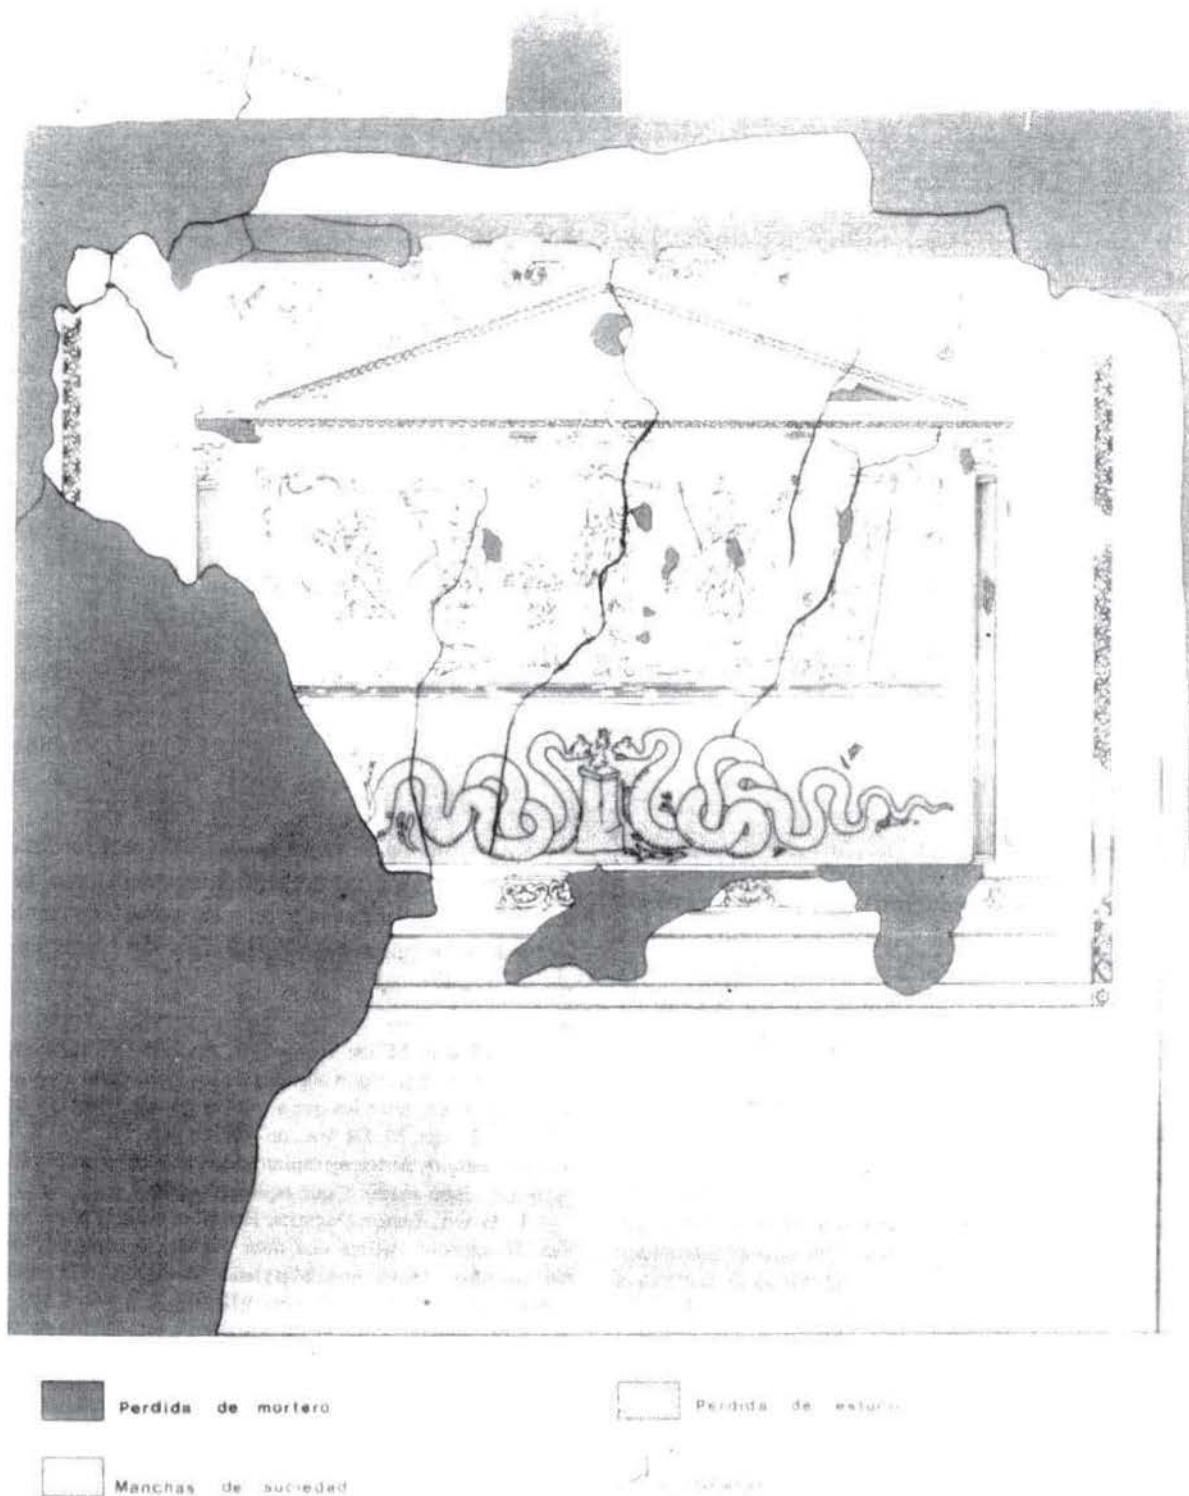
Fig. 10. Larario de la Caupona de la Casa (1.8.8-9). Estado actual de conservación.

Aunque no existe ningún dato ornamental que lo corrobore, es posible que la primitiva decoración de la caupona perteneciese a esta fase decorativa, ya que de ella sólo se conserva la zona superior del larario formada por un frontón de estuco con decoración de antas sobre el fondo blanco de la pared (Fig. 10).

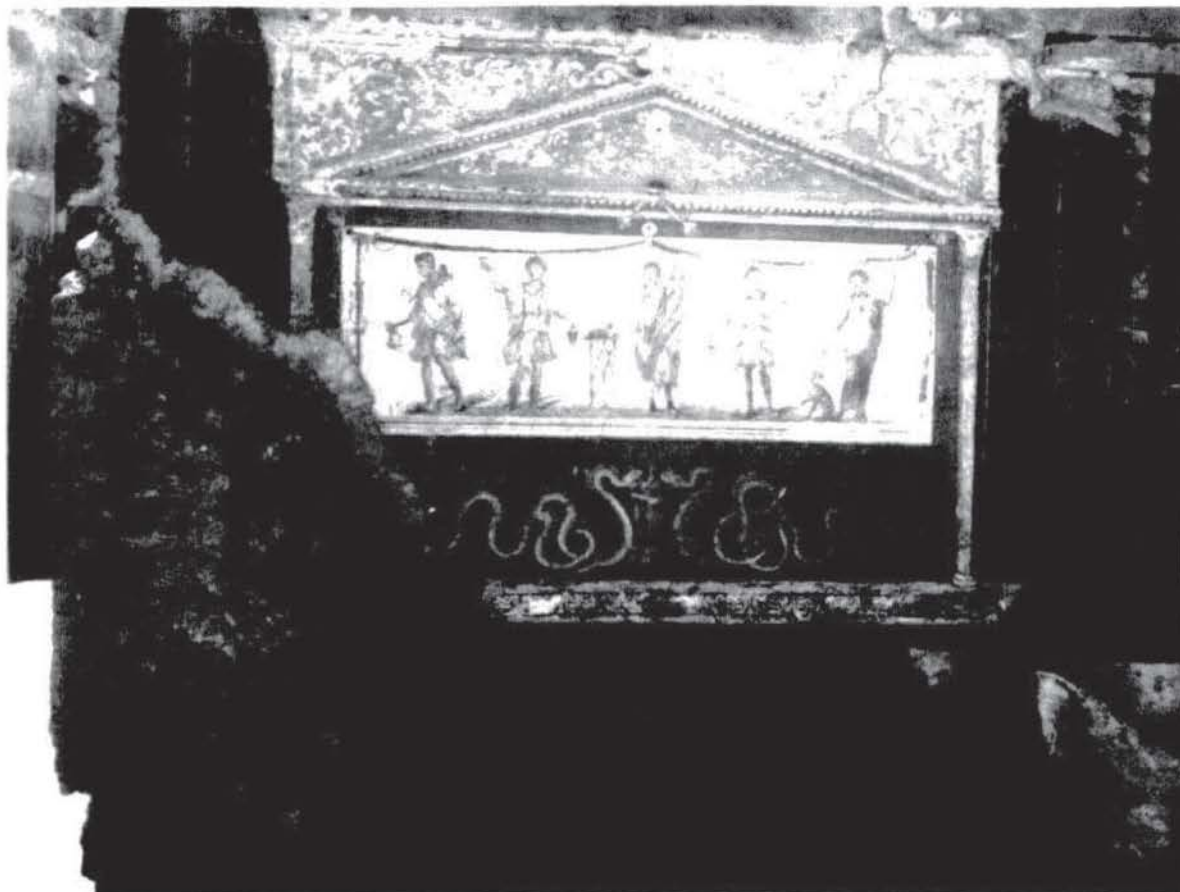
Fig. 11. Estado del larario de la Caupona en el año 1939 (fotografía de la «Sorprintendenza Archeologica» de Pompeya).
