Las estructuras portuarias del Patio de Banderas del Alcázar de Sevilla y el *emporium* de *Hispalis*

The port structures of Patio de Banderas (Alcazar of Seville) and the emporium of Hispalis

Miguel Ángel Tabales Rodríguez

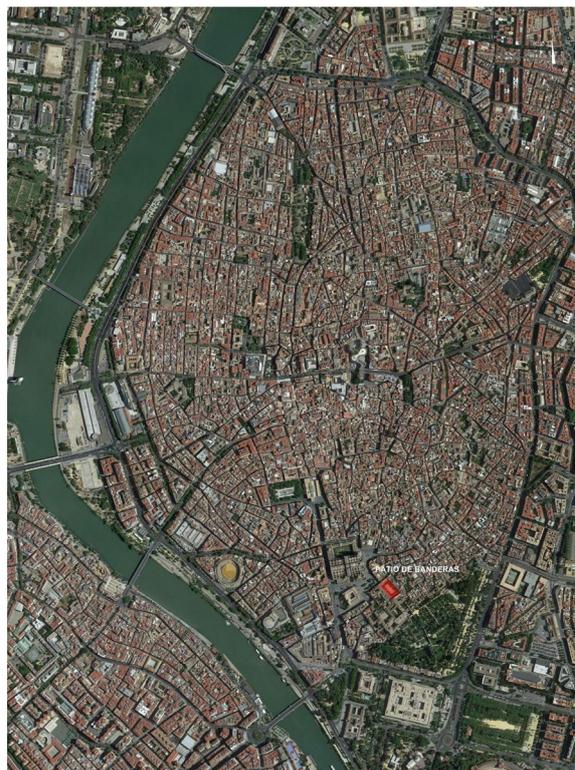
Figura 1. El Patio de Banderas del Real Alcázar de Sevilla en el contexto urbano (elaboración propia).

Trabajos posteriores, realizados por uno de los firmantes en 1999 (Tabales, 2002, p. 155), sirvieron para afirmar la necesidad de emprender excavaciones en extensión en el Patio de Banderas, al localizarse restos de edificaciones romanas de interés hasta una profundidad de 6 m bajo la rasante de la plaza (Fig. 1).

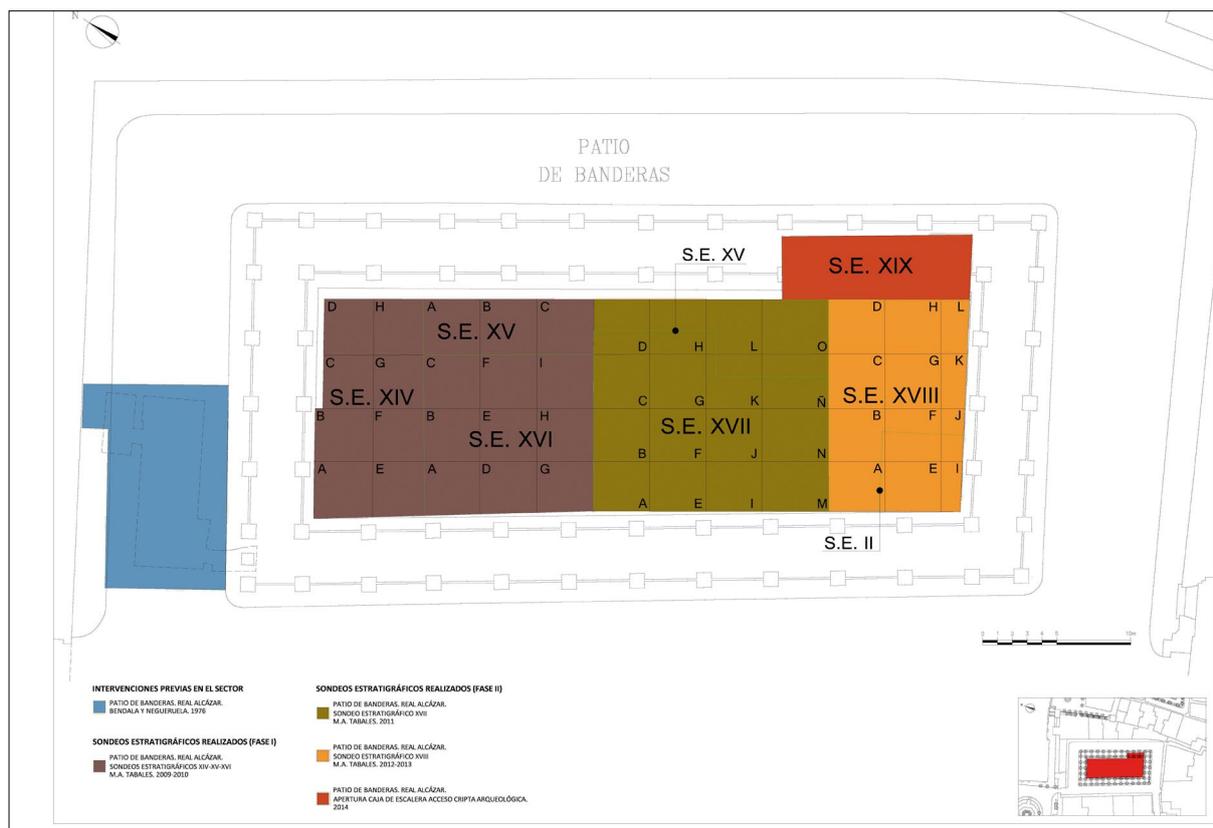
Figura 2. Excavación del Patio de Banderas. Sectores excavados desde 2009 a 2014 (elaboración propia).

Se realizaron excavaciones entre 2009-2014 en diferentes campañas (Figs. 2 y 3), culminando en 2015 con la consolidación y protección de los restos previo relleno provisional. Se construyó una pequeña cripta arqueológica en el extremo meridional del yacimiento, actualmente practicable y disponible para visitas bajo demanda, a la espera de reiniciar en un futuro próximo las tareas de recuperación de los restos y ampliación de la cripta a toda la plaza (Tabales, 2015).

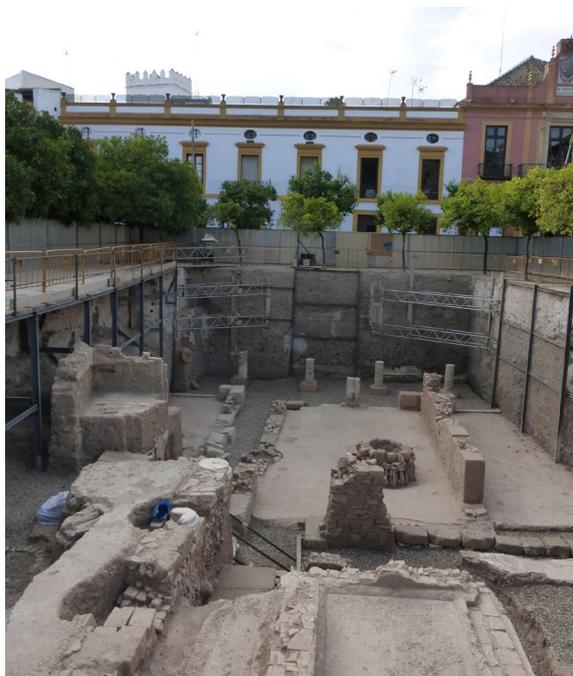
Figura 3. Excavación del Patio de Banderas desde el norte (abajo) a sur (arriba). Al fondo niveles romanos del sector meridional. En primer término, estructuras tardoantiguas situadas tres metros sobre el nivel republicano (fotografía M. A. Tabales).

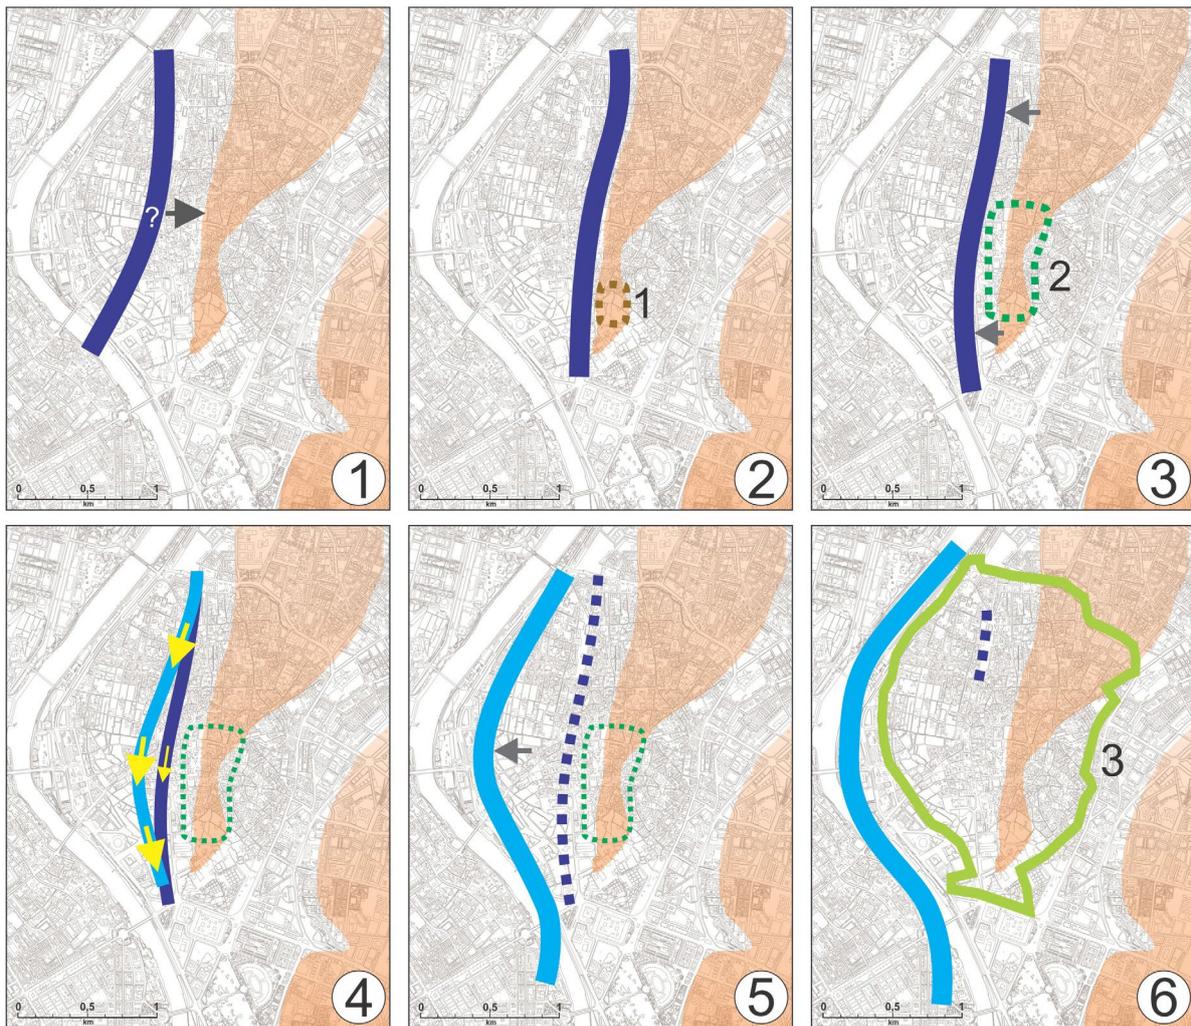
Figura 4. Evolución paleohidrográfica de la llanura aluvial del Guadalquivir en la ciudad de Sevilla a partir de Borja Barrera *et al.* (2018): 1) época protohistórica; 2) final de la época republicana romana; 3) siglo I d. C.; 4) siglos IX-X d. C.; 5) siglo XI d. C.: bifurcación por avulsión; 6) siglos XII-XIII d. C.: cauce de época almohade.

respecto al talud del *oppidum* registrada ya entrada el siglo I a. C. Al acondicionamiento de esta zona suburbana meridional contribuyó igualmente la estabilidad climática del período árido que va desde el siglo II a. C. al II d. C. que hizo más esporádicas las grandes inundaciones del *Baetis* (Fig. 4).

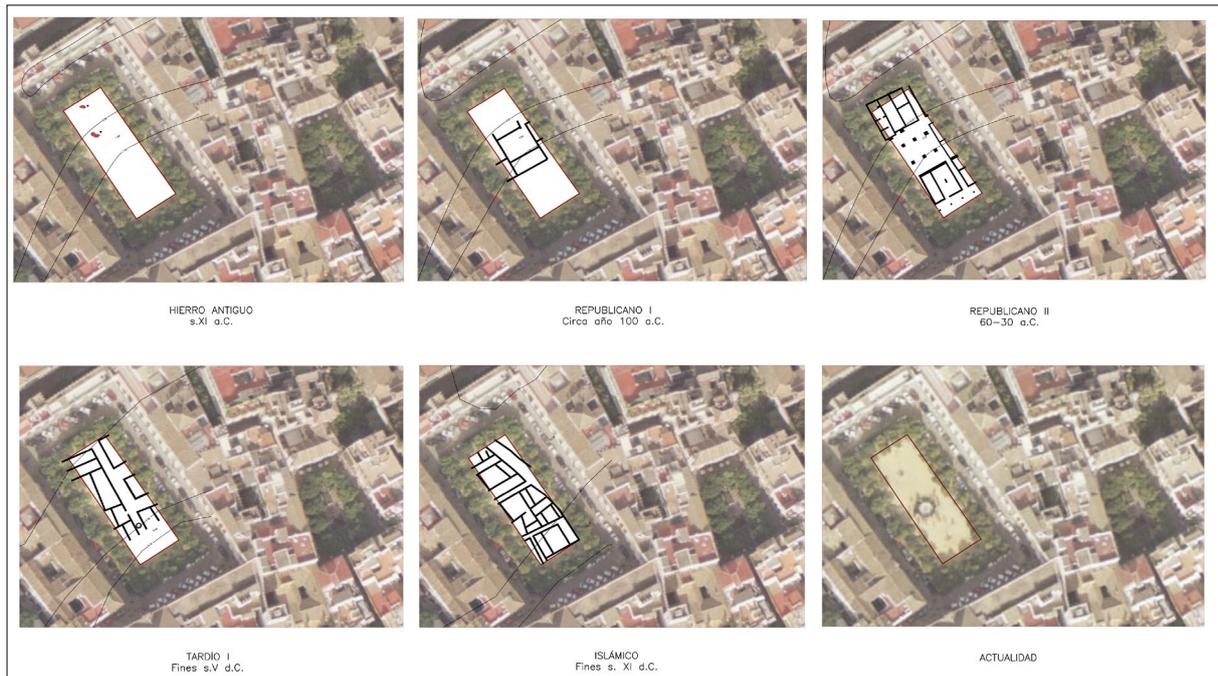
Figura 5. Secuencia de ocupación del espacio ocupado por el Patio de Banderas desde el siglo IX a. C. hasta el presente (elaboración propia).

Las campañas de excavación en el Patio de Banderas han documentado, por su parte, una compleja estratigrafía que se abre en el siglo IX a. C. y concluye en la actualidad (Figs. 5 a 7) de la que aquí nos interesan las fases republicanas e imperiales que son las que desarrollaremos en este trabajo. Tras un abandono de más de trescientos años, hacia fines del siglo V d. C., se retoma la actividad constructiva en el solar de la actual plaza. No obstante, las recientes excavaciones, que han interesado a un área de más de 2000 m², no han podido detectar para esta época ningún edificio religioso que permita pensar en un baptisterio o cualquier otro elemento de un complejo episcopal, como se había propuesto a partir de las excavaciones citadas de M. Bendala e I. Negueruela (Bendala y Negueruela, 1980; Sánchez Ramos, 2009, pp. 258-259; cf. García Vargas, 2012b).

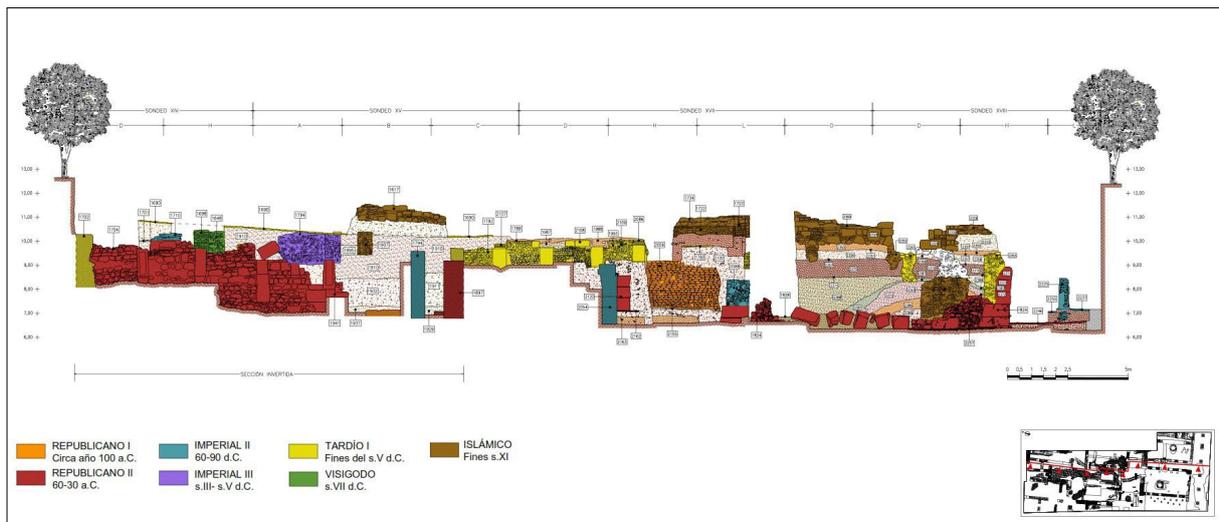
Figura 7. Sección norte-sur de la excavación. En rojo las estructuras de época republicana (elaboración propia).

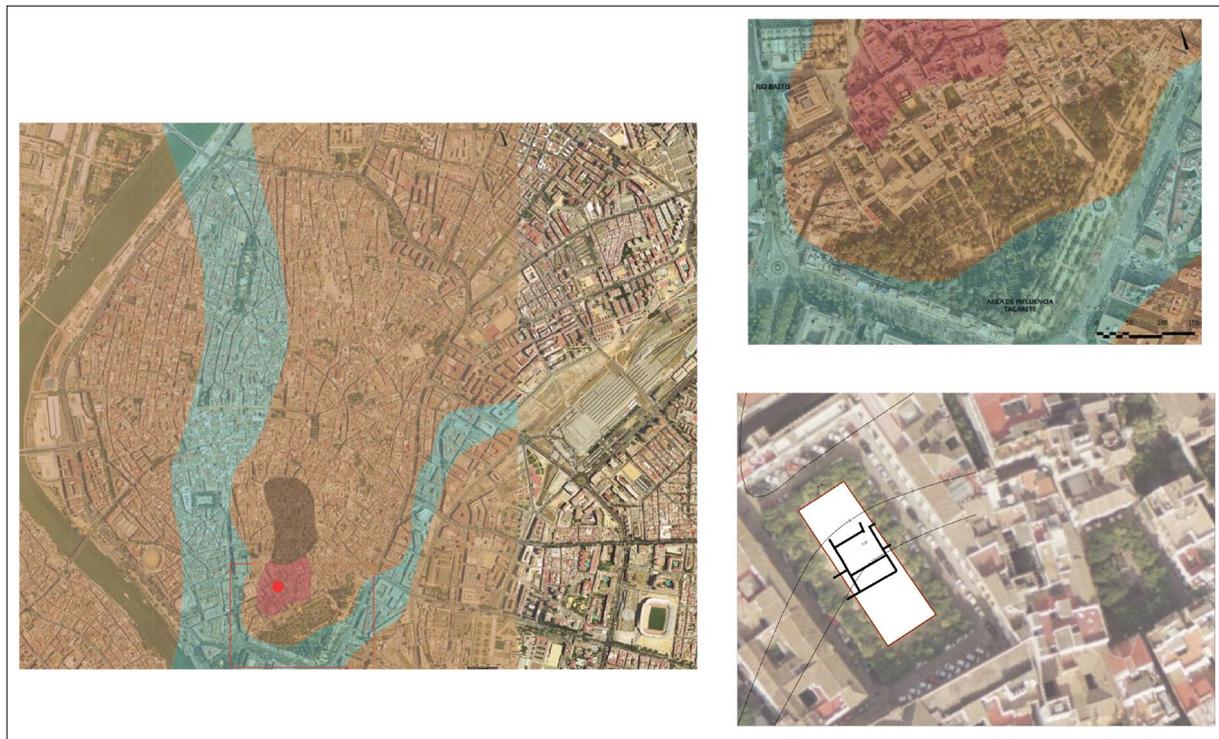
Figura 8. Ubicación de los restos republicanos iniciales en el contexto de la ciudad y topografía romanas bajo el actual Alcázar (elaboración propia).

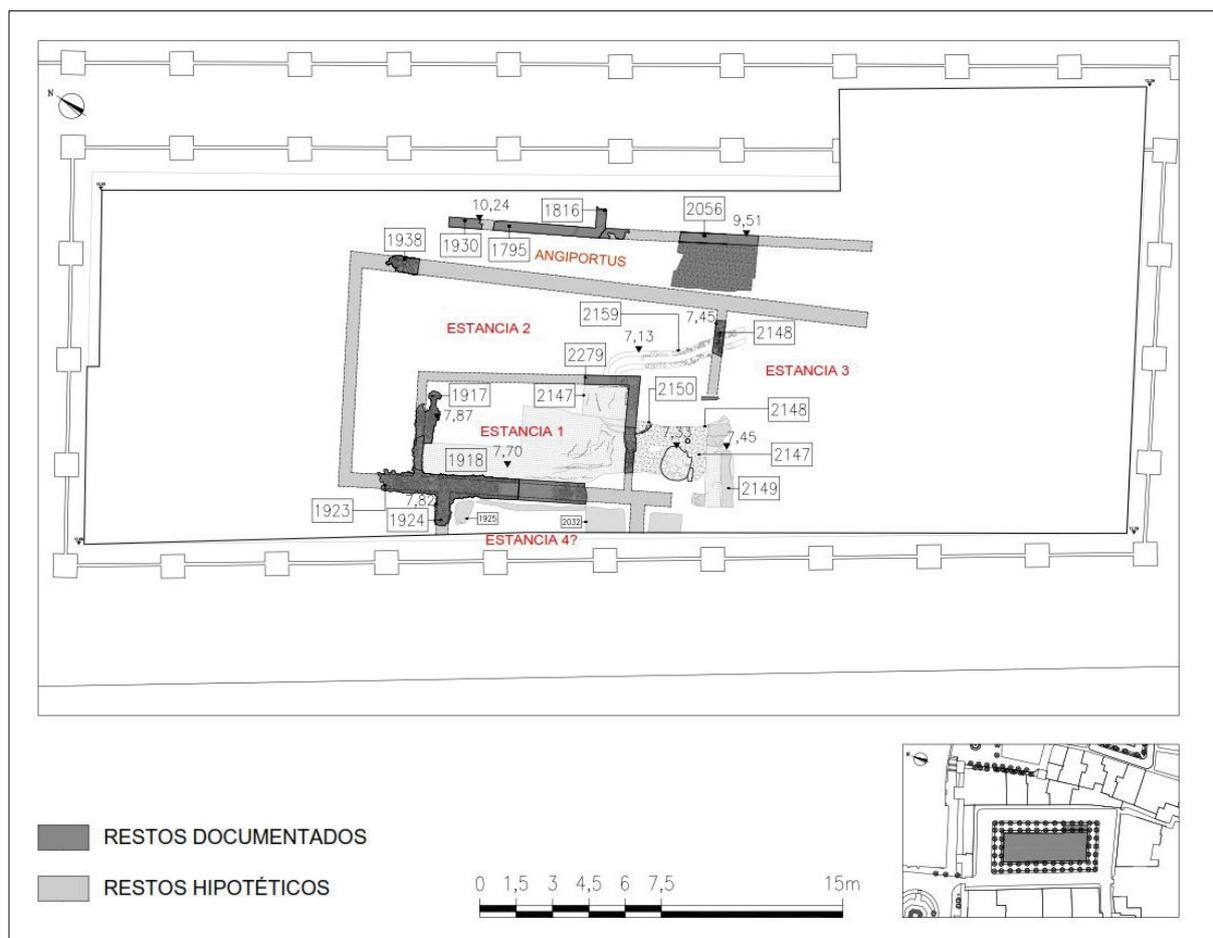
Figura 9. Planta de los restos del edificio romano republicano inicial. Siglos II-I a. C. (elaboración propia).

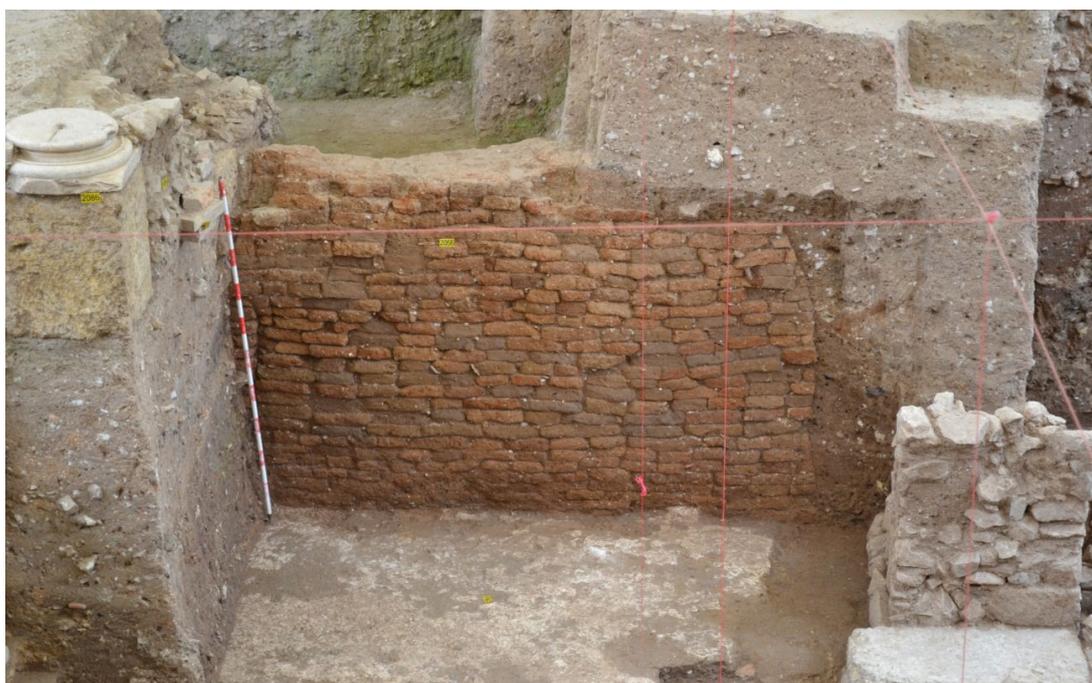
Figura 10. SE XVII. Campaña 2012. Muro de adobe (1796) perteneciente a la fase republicana 1 (fotografía M. A. Tabales).

Uno de estos muros de adobe (U 1796) supera los 2 m de altura (Fig. 10), lo cual es sorprendente dado el nivel de conservación del resto de estructuras de esta fase; se explica gracias a que fue reutilizado como límite occidental de un edificio posterior. Aparece asociado a un pavimento simple de cal apisonada junto al que discurre un desagüe.

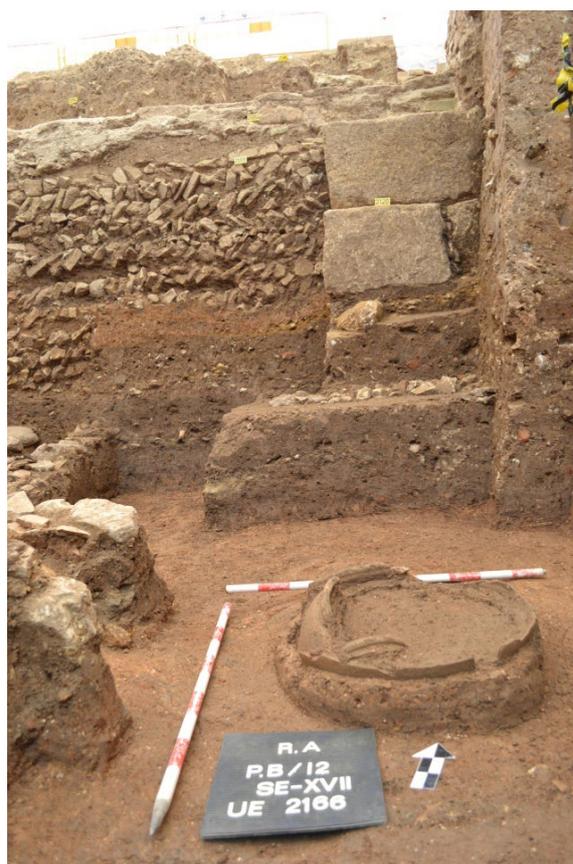
Figura 11. SE XVII. Sectores XVII B, C, F y G. Campaña 2012. Detalle del lebrillo de tradición turdetana encastrado en el terreno (fotografía M. A. Tabales).

– El tercero (*estancia 3*) estaría separado del anterior por el muro 2148 y apenas se ha excavado en extensión. Solo se conservan pegados a este muro el pavimento 2149 y la canalización 2159 que de hecho pasa por debajo de él procedente, aparentemente de la estancia 1 para desembocar seguramente en un lebrillo turdetano de grandes dimensiones encastrado en el suelo de este espacio (Fig. 11).

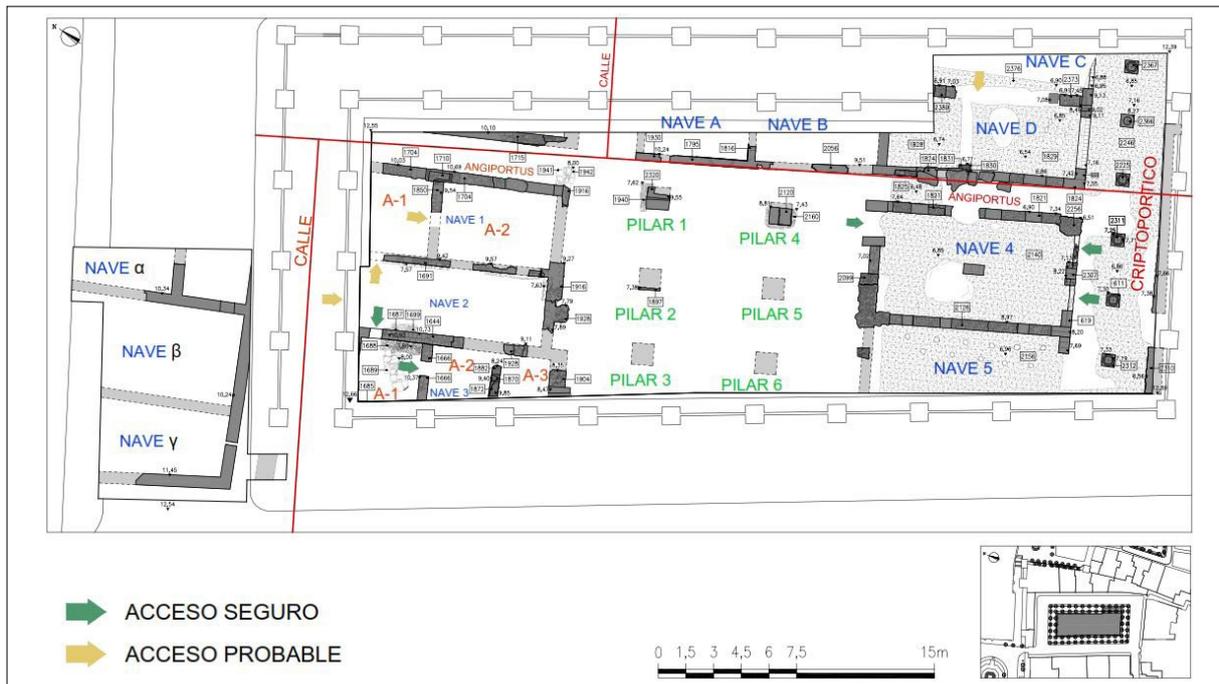
Figura 13. Planta de los conjuntos edilicios portuarios: naves 1 a 5, conjunto 1; muro 1715, conjunto 2; naves A a D, conjunto 3; naves α - γ , conjunto 4. (elaboración propia).

Una vez amortizado el horizonte descrito se procedió a levantar un complejo edilicio de notables proporciones realizado en *opus africanum* y cuyas estructuras se organizan en torno a un espacio central al que se accedía mediante pasajes de sentidos opuestos situados en su extremo oriental formando un *angiportus*. A este complejo edilicio que es el que se ha excavado sustancialmente en el área del actual Patio de Banderas, le hemos denominado conjunto edilicio n.º 1. Este centrará nuestra descripción en esta fase, pero como quiera que en su entorno se han excavado, ahora o en campañas anteriores, espacios que estimamos que corresponden a otros conjuntos edilicios parciales o separados unos de otros por calles y *angiportus*, los hemos agrupado también en conjuntos y les hemos otorgado una numeración correlativa dentro de su conjunto (Fig. 13).

En lo que sigue, analizaremos con cierto detenimiento la distribución y la edificación del conjunto edilicio n.º 1, único excavado en suficiente extensión para comprender su esquema compositivo. Se fecha, como se indicará más adelante, en el tercer cuarto del siglo I a. C. Los espacios de este conjunto se irán describiendo de norte a sur, pero no hay que olvidar que se trata de un bloque centrado en un espacio interior abierto o patio (Fig. 13).

El espacio central se abre a las estancias contiguas mediante diferentes tránsitos habiéndose conservado con suficiente nitidez tres de ellos. En definitiva, nos encontramos con un espacio central a la cota +8 m s. n. m. al que se bajaba desde el norte y al que se ascendía desde el sector sur. Igualmente, parece deducirse la existencia de una calle este-oeste que desemboca en el *angiportus* y separaría los conjuntos edilicios 2 y 3 (Figs. 13 y 18).

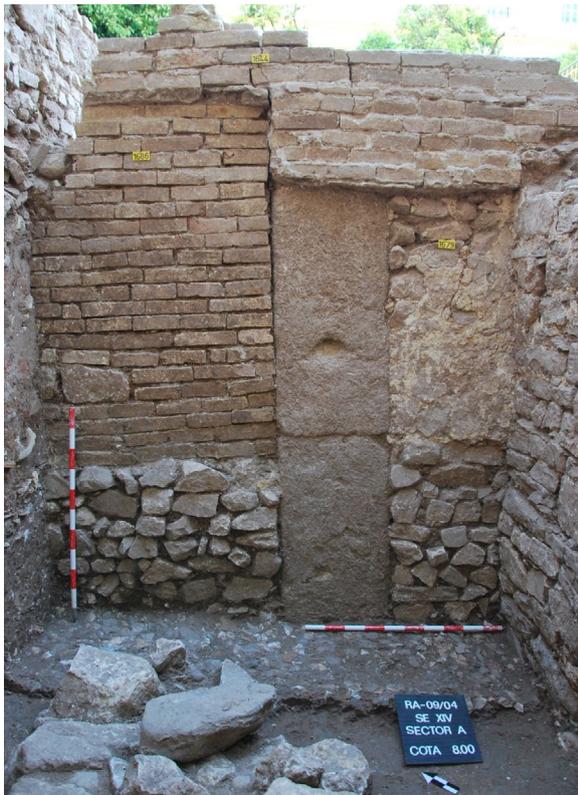
Figura 14. SE XIV. Sector A. Campaña 2009. Conjunto edilicio 1: acceso cegado entre las naves 2 y 3. Vista desde la nave 3. (fotografía M. A. Tabales).

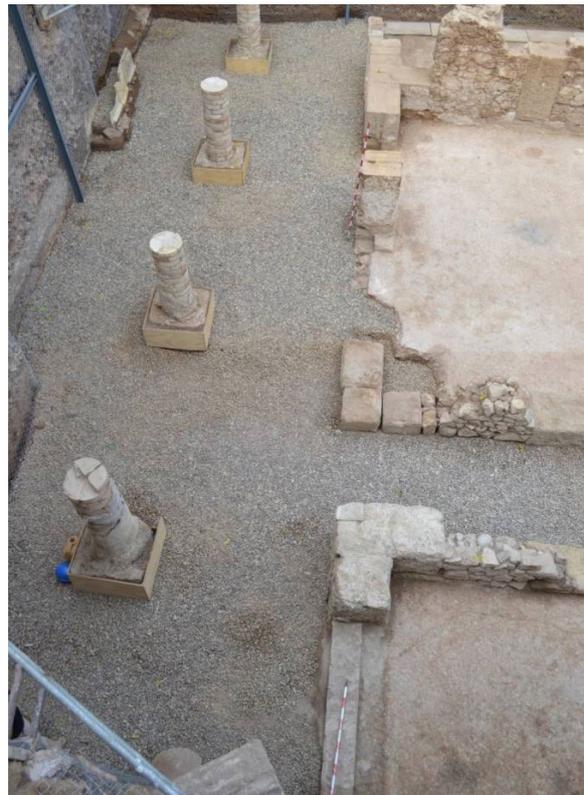
Figura 15. Galería meridional. Probable criptopórtico sobre el que se elevaría una galería superior una vez colocadas las columnas latericias a fines del siglo I d. C. La existencia en el perfil oriental de un tambor de calcarenita con acanaladuras vivas, parcialmente enlucido, permite suponer la existencia de un pórtico a una cota superior al sur de este ámbito (fotografía M. A. Tabales).

se ha recuperado un tambor de calcarenita con estrías dóricas) (Fig. 15).

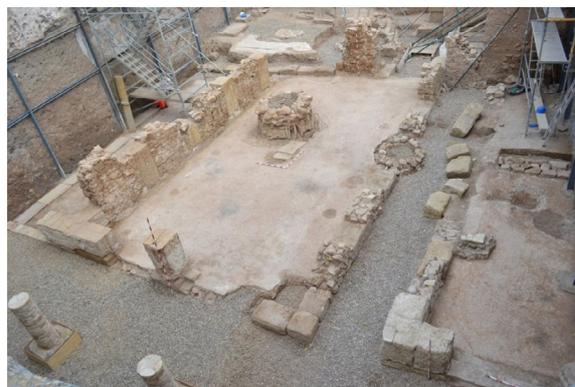
Figura 16. Vista general de las naves 4 y 5 del conjunto edilicio 1.

La estancia central se abre a la galería sur mediante una portada doble con pilar central. Adviértanse los huecos en el pavimento de *opus signinum* pertenecientes a los apoyos de los estantes de madera originales. Consideramos la posibilidad de su uso como *tabularium* o archivo (fotografía M. A. Tabales).

Se han podido excavar una gran estancia completa (nave 4) y parte de otra al oeste de esta (nave 5) cuyas dimensiones apuntan a un área similar. La primera tiene una superficie de 55 m² disponiéndose rectangularmente con 5,71 × 9,70 m de lado y un gran pilar de sillares en el centro de la sala. Conserva todo su perímetro a excepción de su esquina noroeste y aparece pavimentada con un magnífico suelo de *opus signinum* solo alterado por algunos huecos que posiblemente pertenecieran a postes de madera que podrían sostener un armario corrido con empotramientos ya que estas perforaciones aparecen de manera cadenciada en los muros. También la nave contigua 5 presenta huellas similares (Fig. 16).

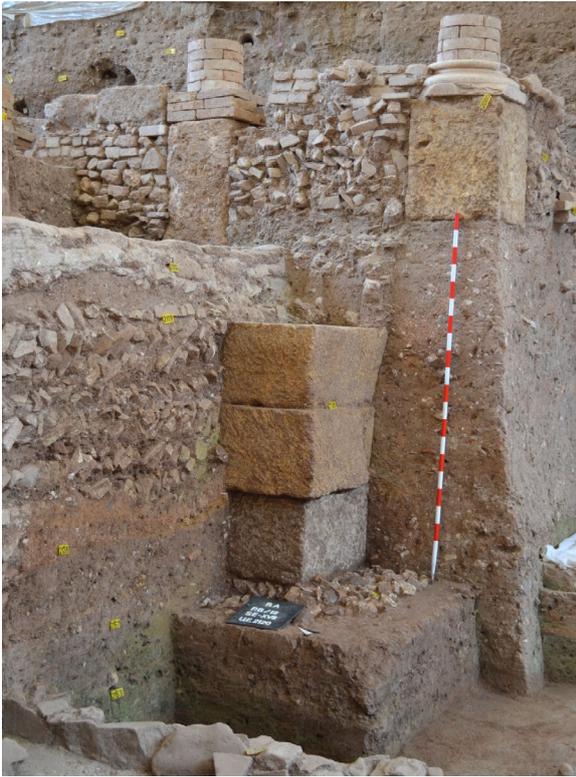
Figura 17. SE XVIII. Sector G. Campaña 2012. Patio central, pilar n.º 1. En la parte superior se advierte la cimentación de la galería del patio tardoantiguo (fotografía M. A. Tabales).

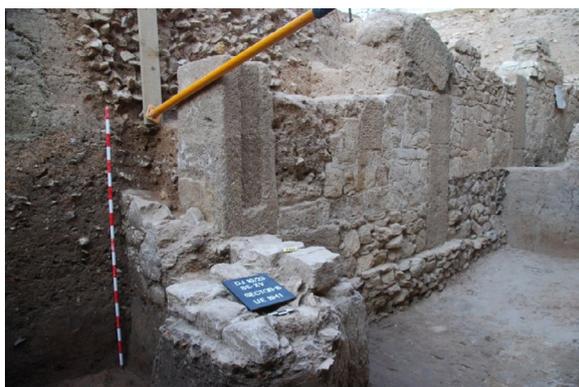
Figura 18. SE XV. Sectores B y C. Campaña 2010. Paramento exterior del conjunto 1 correspondiente al *angiportus* norte. En primer término, restos del pavimento de losas de la calle; al fondo (izquierda) relieve fálico sobre el último sillar vertical. Obsérvese el escalonamiento de la calle reflejado en el muro (fotografía M. A. Tabales).

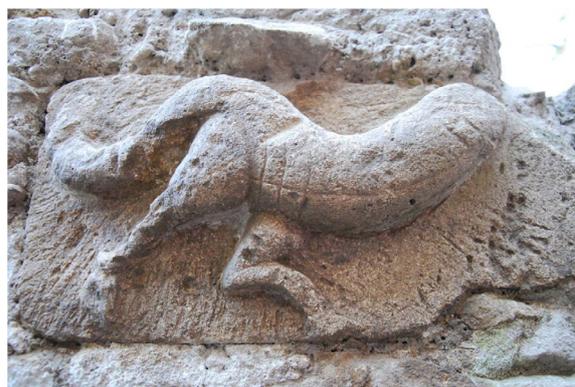
Figura 19. SE XV. Sector D. Campaña 2010. Relieve fálico en la fachada oriental del conjunto edilicio 1. Vista frontal (fotografía M. A. Tabales).

Ya se ha señalado que en el tramo septentrional del *angiportus* se documenta (parcialmente) un pavimento de losas calizas trabadas con barro tendentes al cuadrado. Estas se asientan sobre un *rudus* de mampostería caliza de tamaño mediano y constituyen el solado de este pasillo que flanquea por el este la nave 1 descendiendo escalonadamente hasta el espacio central. Precisamente en esta bajada, formando parte del paramento de la citada nave, se localizó sobre una de las cadenas pétreas una escultura en bajorrelieve (Fig. 19) con motivo fálico. Se presenta en estado de erección y con dos elementos relativos al mundo animal como los cuartos traseros y cola (Vargas, 2011, p. 106).

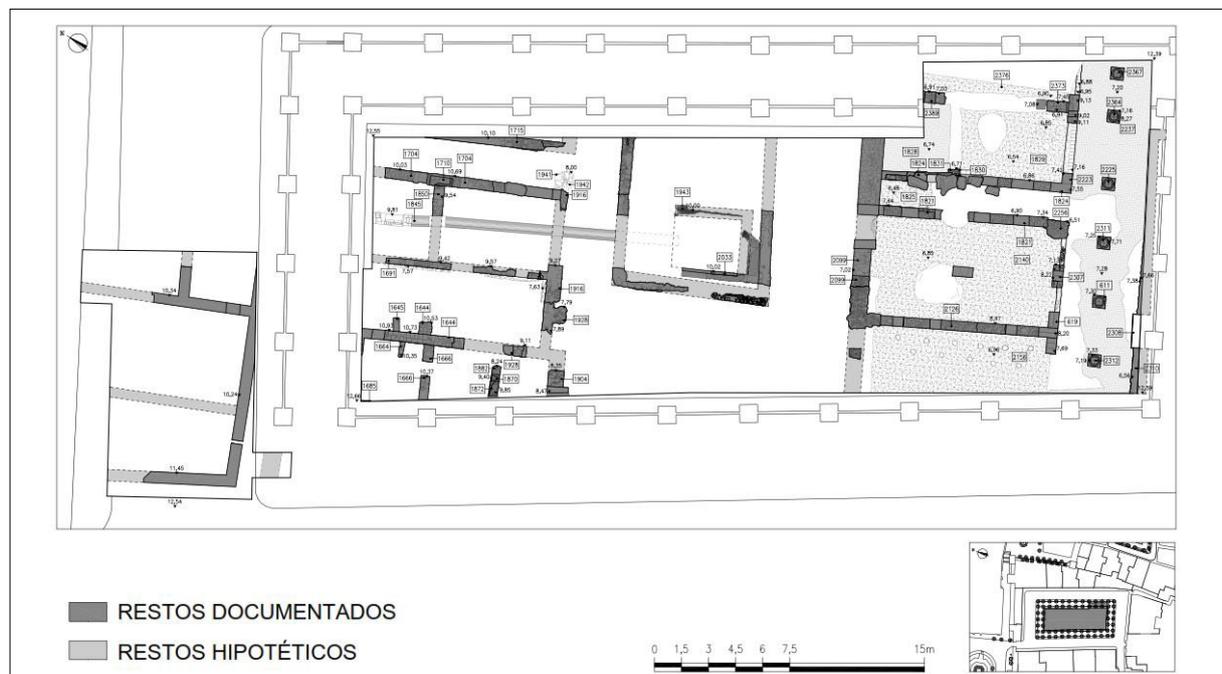
Figura 20. Planta del conjunto edilicio 1. Reformas del sistema hidráulico en época flavia (elaboración propia).

La secuencia del sector septentrional del complejo del Patio de Banderas es: fase constructiva en torno al tercer cuarto del siglo I a. C., con planteamiento general de las estructuras, de los tránsitos y de las funciones; alzado parcial de cotas entre 15 a. C. y 20 d. C. (fase imperial I), y, finalmente, reformas significativas entre 70-90 d. C. que supusieron un alzado importante de cotas de circulación en el sector, la introducción de un sistema hidráulico complejo (piletas y canalizaciones de evacuación) y la reordenación de los tránsitos internos. Estos aspectos se tratarán más adelante en el apartado dedicado a las reformas de época flavia (Fig. 20).

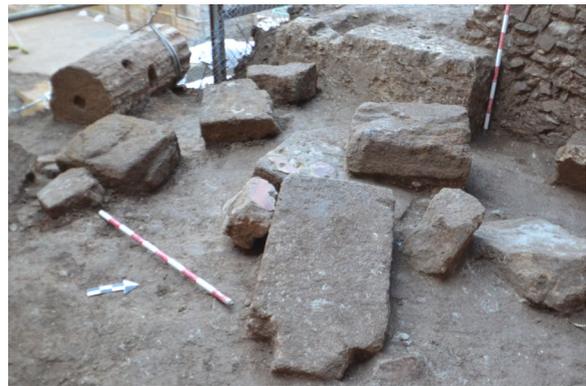
Figura 21. Fuste estriado y bloques volcados sobre la cota 8.50 pertenecientes probablemente a las estructuras romanas situadas al sur de nuestra excavación (fotografía M. A. Tabales).

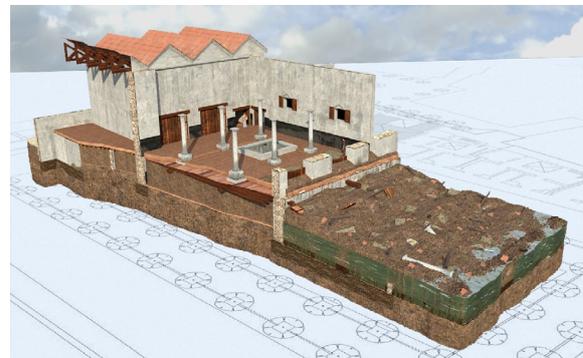
Figura 22. Reconstrucción virtual del edificio romano desde el sur tras la destrucción de su mitad meridional a inicios del siglo III (elaboración propia).

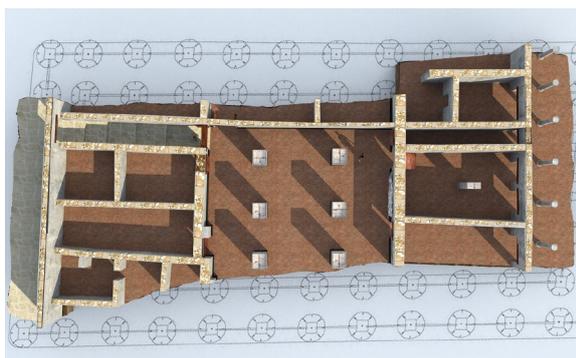
Figura 23. Planta de los conjuntos edilicios portuarios del Patio de Banderas antes de la reforma flavia (elaboración propia).

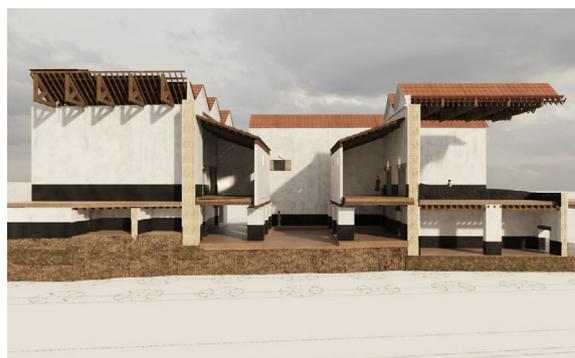
Figura 24. Reconstrucción virtual del conjunto edilicio 1 del patio de Banderas antes de la reforma de época flavia (elaboración propia).
