# A propósito de la altura de los hornos romanos de ánforas: una restitución arquitectónica en el alfar de El Mohíno (Provincia Bética, Hispania)

*Regarding the height of Roman amphora kilns: an architectural restitution in the site of El Mohíno (Baetican province, Hispania)*

En este trabajo presentamos el descubrimiento de un horno romano de ánforas de aceite de la provincia Bética de los años 100-140 d. C. para el que proponemos restituir su altura original gracias al hallazgo de la fachada derrumbada *in situ*. Presentamos los resultados obtenidos, que permiten proponer una cámara de cocción casi tan alta como el diámetro de la parrilla (al 92 %) y discutimos el resto de su arquitectura con la ayuda de paralelos etnográficos. El caso de estudio es excepcional y supone un avance en el conocimiento de los hornos romanos de ánforas, confirmando los cálculos de capacidad volumétrica de las cámaras de cocción y dando solidez a los cálculos estadísticos sobre capacidades de producción de los talleres de ánforas romanas del Mediterráneo occidental.

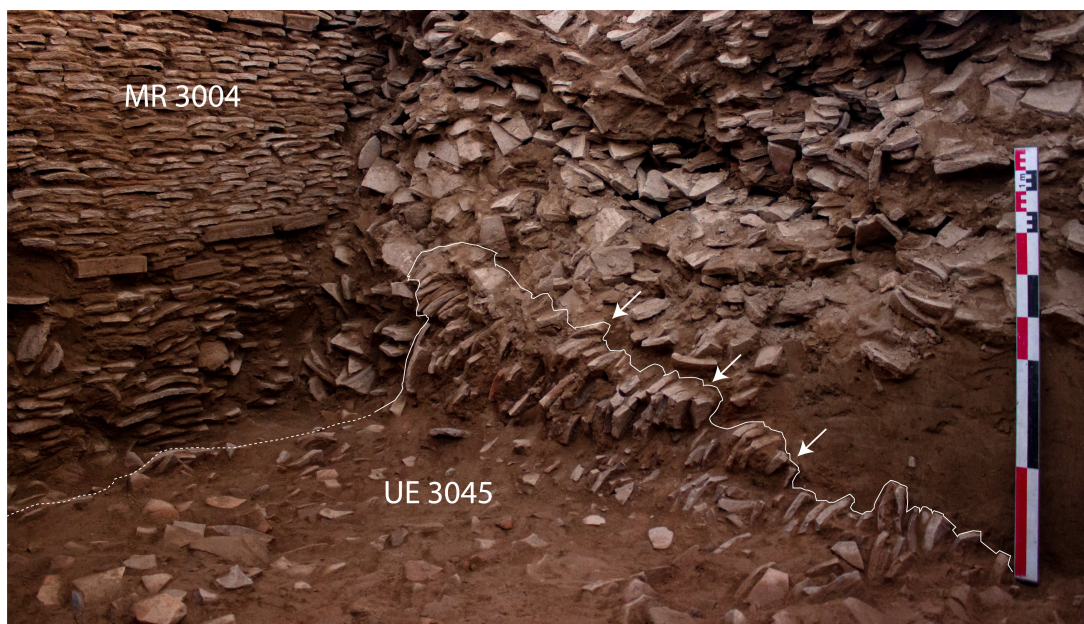
Figura 3. En el centro, estrato de galbos de ánforas identificado como muro de fachada desplomado (UE 3045). A la izquierda, muro en panzas de ánfora en pie (MR 3004) (fotografía I. González Tobar. LabEx Archimède ©).

El lienzo de muro desplomado que se ve en la Fig. 2B cubre casi todo el espacio (Tab. 1, UE 3045). Otra visión del mismo estrato en la Fig. 3. Por la orientación de los galbos, este solo puede provenir de la zona de la fachada del horno n.º 8. No nos queda ninguna duda de que se trata de la fachada desplomada de la batería de hornos contiguos (n.º 6, 7 y 8). En efecto, estos tres hornos compartían los muros perimetrales y el de fachada, como se observa en el plano de la Fig. 1.

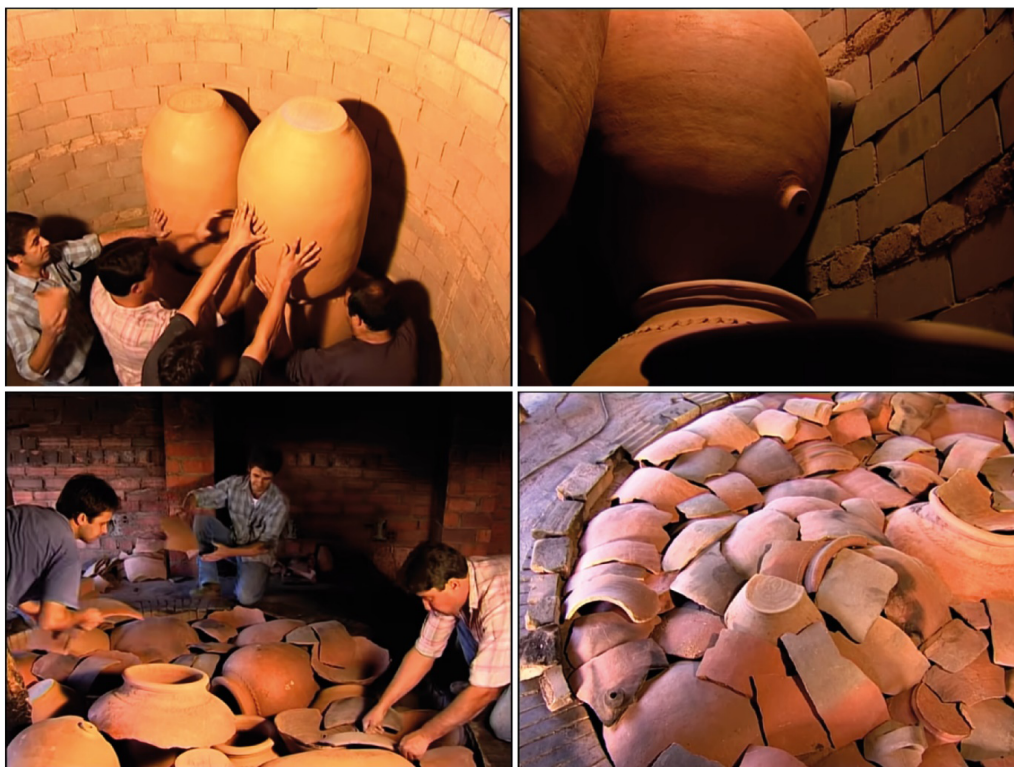
Figura 9. Carga, calzado, montaje de la cubrición y cubrición finalizada del horno del alfar tinajero de Torrejoncillo (Romero y Cabasa, 1999; fotogramas extraídos de Monesma, 1999).

En torno a la cámara de cocción, gracias a esos macizos de tierra que mantenían el calor, se formaba una plataforma (más alta o más baja, como decíamos), que los alfareros podían usar, por ejemplo, para cargar el horno desde arriba, como veremos ahora (Fig. 9, abajo izq).

Como ejemplo etnográfico, nos parece interesante mostrar el caso de la alfarería tradicional de tinajas de Torrejoncillo (Extremadura) (Romero y Cabasa, 1999) (Fig. 9). En ella, la carga y cubrición del horno se halla muy bien documentada, permitiendo observar un caso concreto de la viabilidad de lo que proponemos. Los fragmentos cerámicos son suficientes como cubrición de la carga, y observamos además la importancia de los calzos para la estabilidad de la carga, algo que encaja también con otra posible función de los cuellos hallados en las parrillas de los hornos de El Mohíno, donde el apilamiento de las ánforas Dressel 20 podría necesitar fijaciones similares. En este caso etnográfico, los desechos están dispuestos en la cima de cámara de cocción. Así lo hemos restituido nosotros en El Mohíno (Fig. 11), pero también podrían conformar un montículo, completando en altura la cámara de cocción si esta y la plataforma de los macizos estuviera un poco más baja que la cima de la fachada.

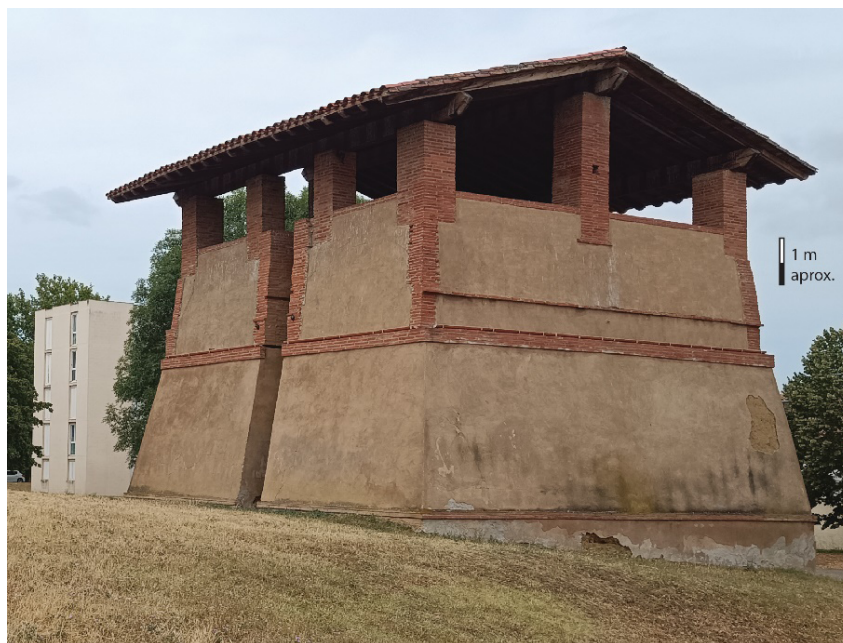
Figura 10. Horno tejero de Blagnac (Toulouse) (fotografía I. González Tobar).
