## San Pedro de Eslonza: aproximación al estudio de un monasterio del siglo X

San Pedro de Eslonza: an approach to the study of a 10th-century monastery

Marta Rielo Ricón

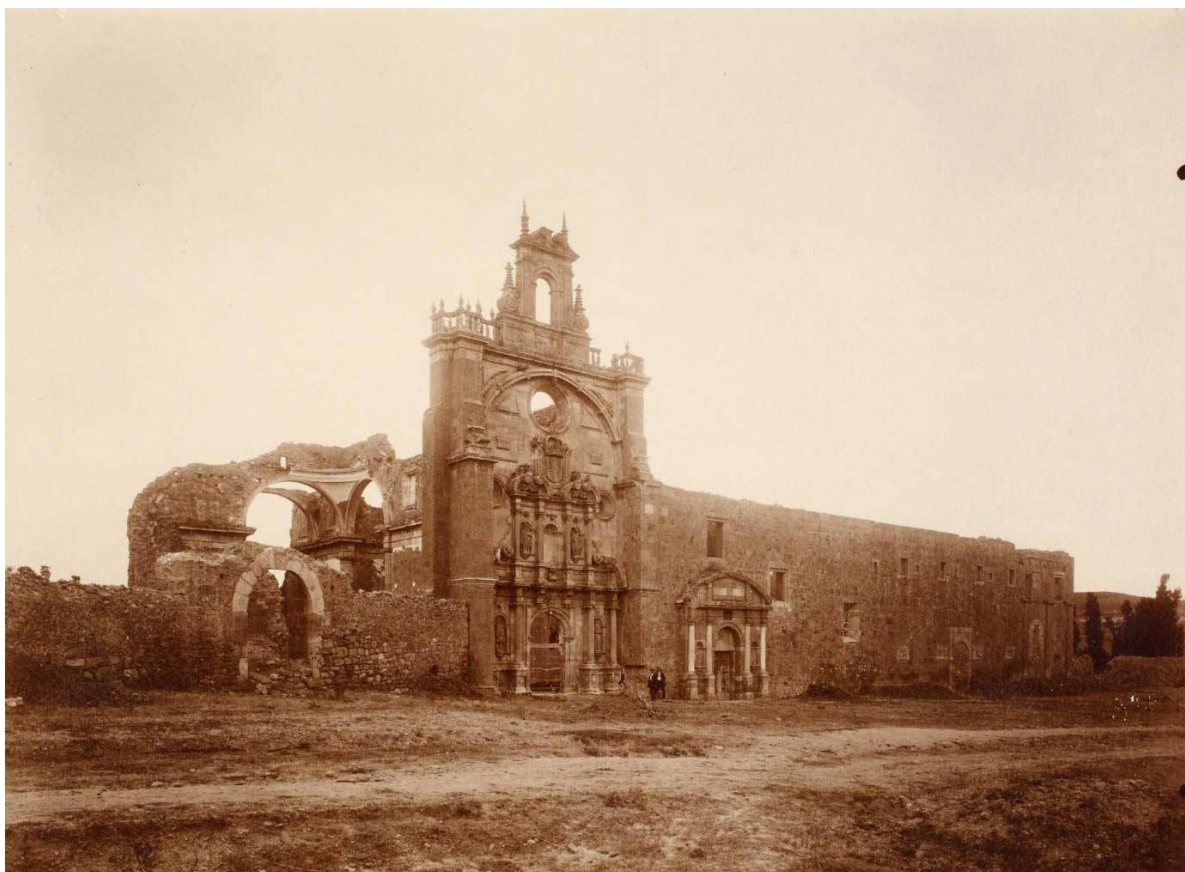
Figura 1. Ruinas de San Pedro de Eslonza. Fotografía del Instituto de Arte Diego Velázquez (s. f.).  
Archivo del Centro de Ciencias Humanas y Sociales, CSIC.

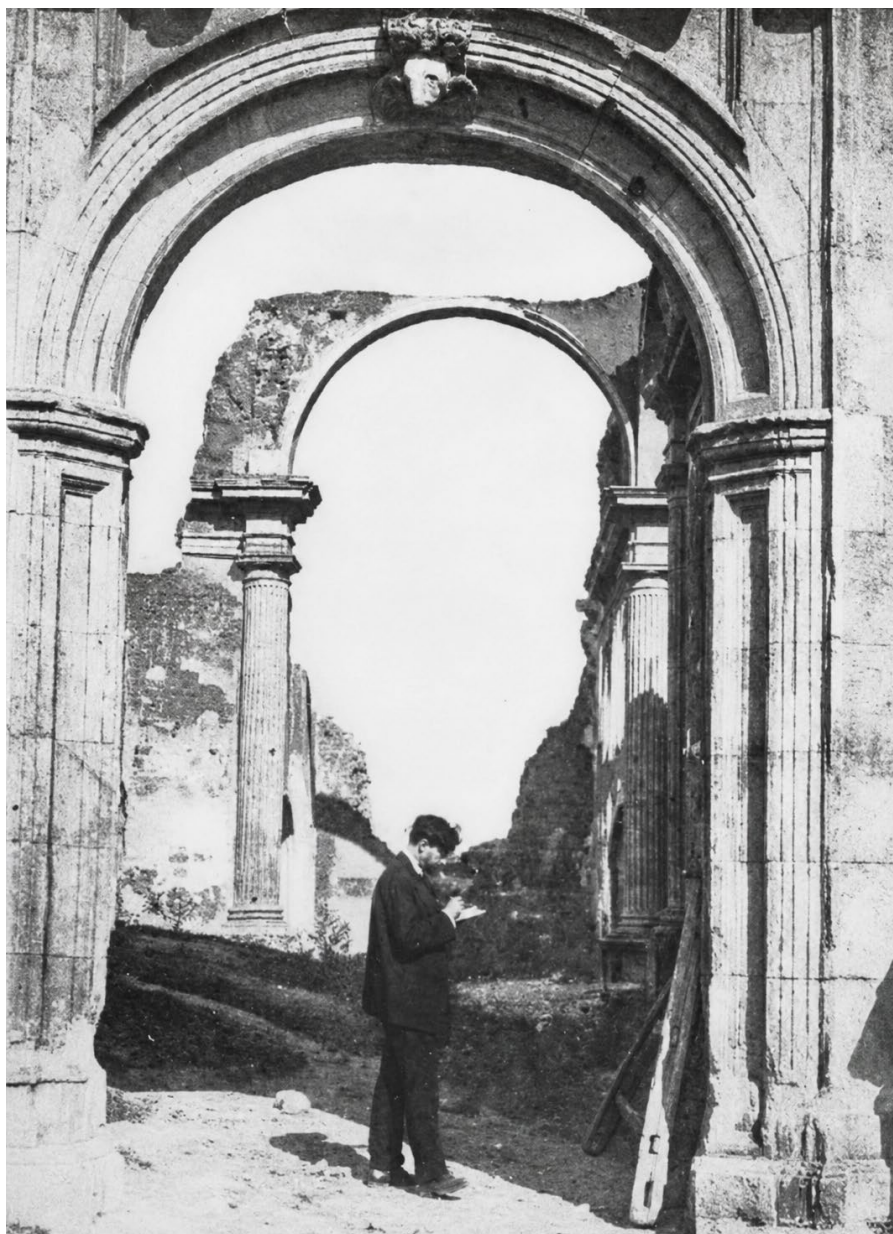
Figura 2. Vista del interior de la iglesia (Díaz-Jiménez Molleda, 1922, p. 7).

A comienzos del siglo XX, del antiguo complejo medieval solo se conservaban cuatro columnas reutilizadas en la portada renacentista, actualmente reubicadas en la iglesia de Renueva (Gómez-Moreno, 1925, p. 525). En las primeras décadas del siglo, el edificio presentaba un avanzado estado de ruina. De la iglesia apenas subsistían algunos alzados que permitían identificar su planta en forma de cruz latina, la estructura rectangular del ábside y las columnas estriadas del transepto, que sostenían los arcos torales sobre los que descansaba el cimborrio, ya desaparecido. En el muro sur de la nave aún se conservaba la portada abocinada diseñada por Juan de Badajoz, que daba acceso al claustro, también en un estado crítico: solo se mantenían parcialmente en pie las galerías este y oeste, desprovistas por completo de sus bóvedas (Díaz-Jiménez, 1922).

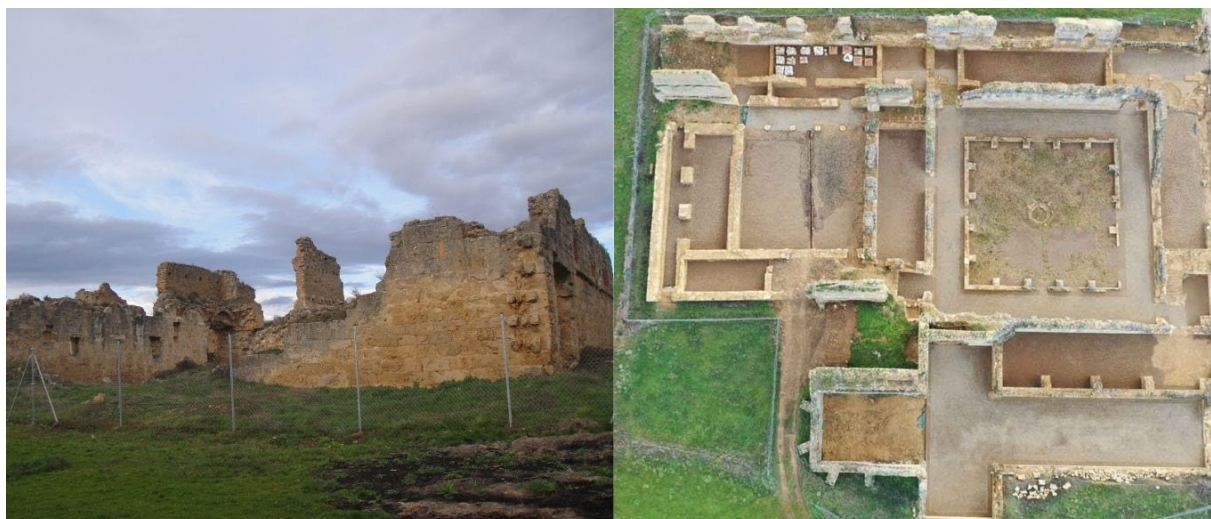
Figura 4. A la izquierda, estado del Monasterio de San Pedro de Eslonza previo a la rehabilitación (autora, 2014); a la derecha, vista aérea de los trabajos realizados en seis fases entre 2015 y 2021 (Rodríguez Sabadell y Valbuena Rodríguez, 2023).

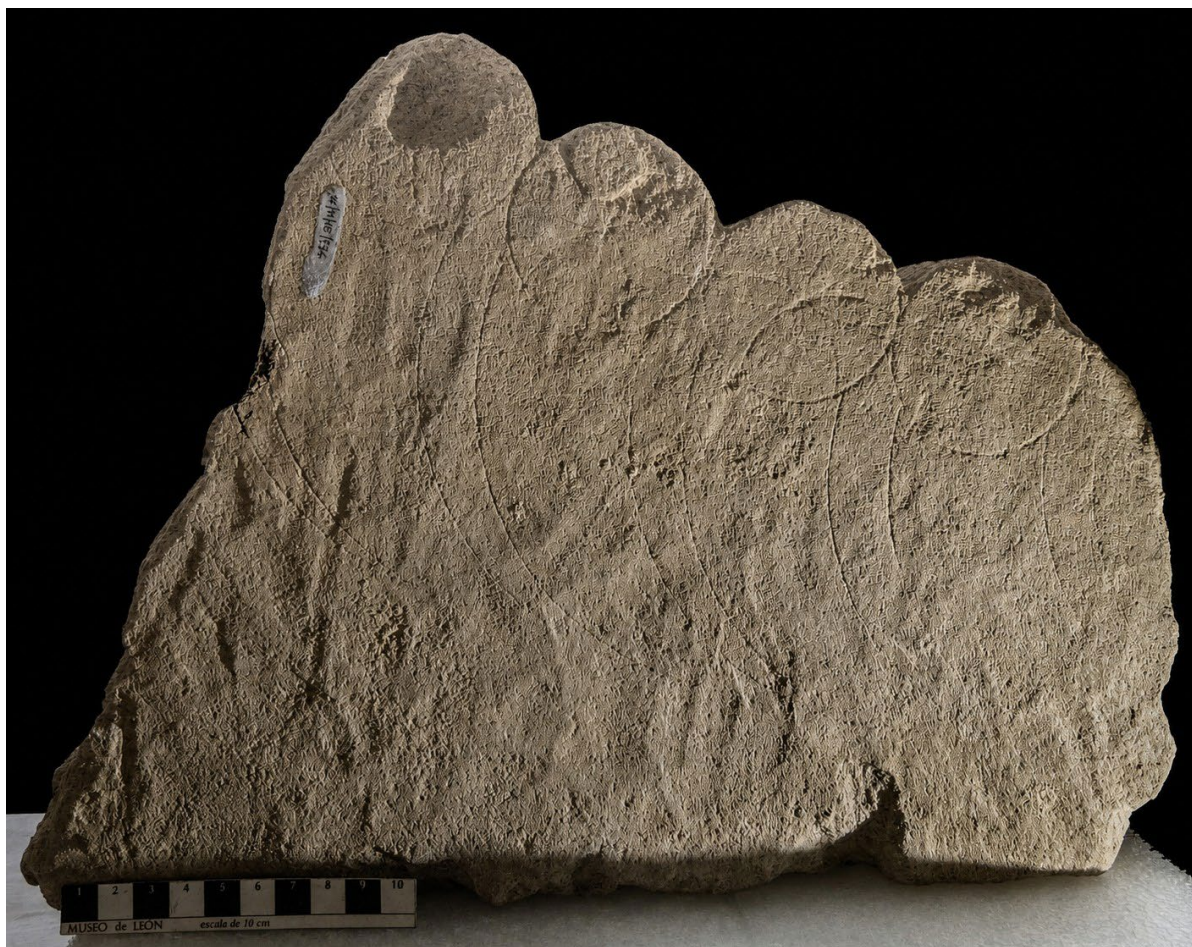
Figura 6. Detalle del modillón Eslonza I. 19, en el que se aprecian el trazado de la decoración y restos de pigmento.

La pericia técnica no es constante en todas las piezas. Modillones como Eslonza I.16 y Eslonza I.19 destacan por su ejecución refinada, mientras que otros, como Eslonza I.18, se muestran inacabados y con señales de apresuramiento en su ejecución. Este último ejemplar permite visualizar el proceso de trabajo en curso: se aprecian errores en la talla de las rosetas y gotas de pigmento aplicadas perpendicularmente, lo que podría indicar una urgencia por completar las labores dentro de un plazo reducido.

Un dato especialmente revelador se encuentra en el uso de pigmentos, fundamentalmente rojos y negros, aún visibles en varios ejemplares. En el caso de Eslonza I.19, se constata que la aplicación del color se realizó antes de finalizar completamente los motivos, que aún se hallaban solo esbozados mediante trazos de regla y compás. Este hecho podría interpretarse como una consecuencia directa de la presión temporal impuesta sobre el taller, priorizándose la entrega de las piezas sobre una finalización meticulosa de los detalles ornamentales.

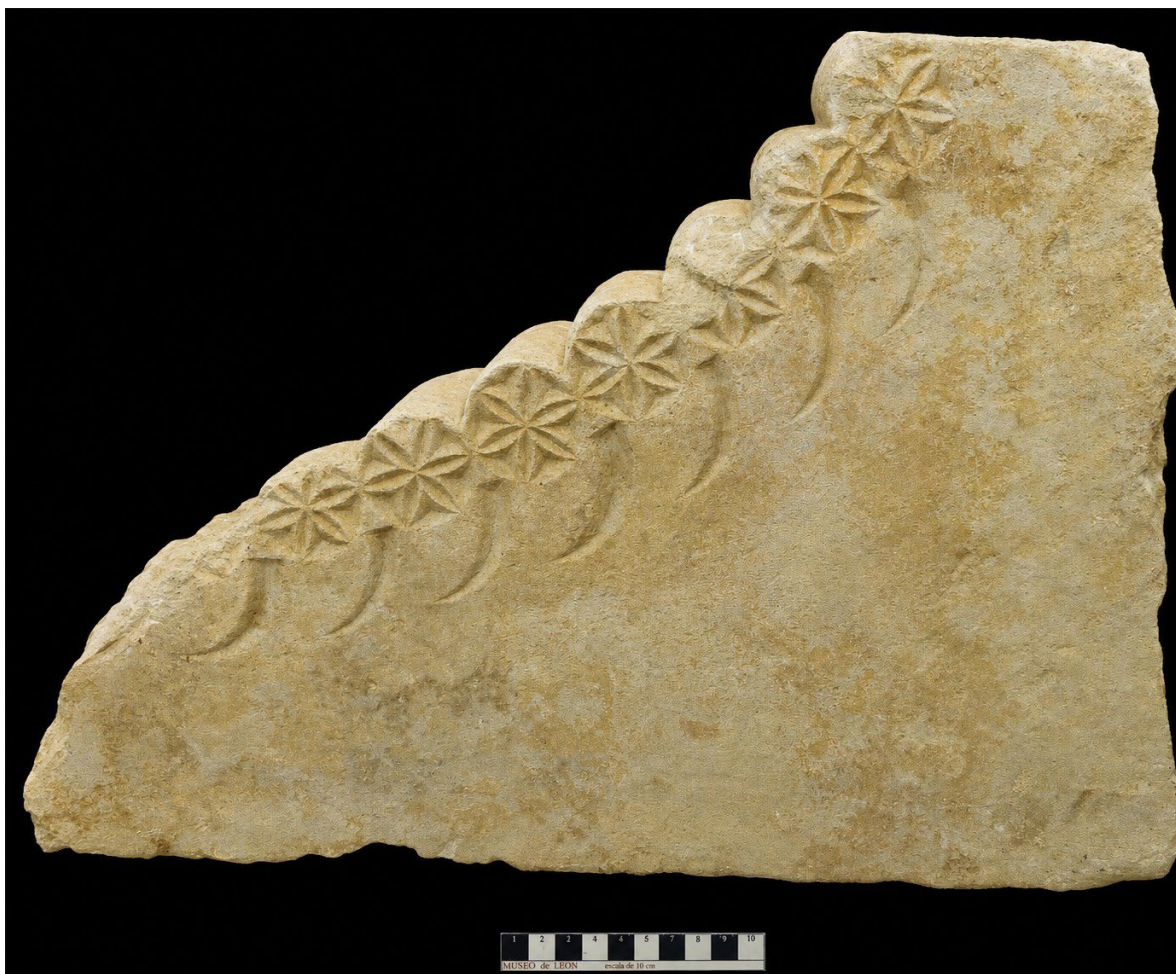
Figura 7. Detalle del modillón de rollos Eslonza I. 20, donde se observa la decoración de hexapétalas en una de sus caras.
