# LA IGLESIA DE SAN PEDRO DE LA NAVE (ZAMORA). ARQUEOLOGÍA Y ARQUITECTURA <sup>1</sup>

#### LUIS CABALLERO ZOREDA Y FERNANDO ARCE

Se publica una nueva documentación planimétrica y el análisis de las etapas constructivas de la iglesia de S. Pedro de la Nave (prov. Zamora), llegando, entre otras, a la conclusión de que el edificio primitivo pertenece a un solo proyecto, probablemente abovedado en su totalidad.

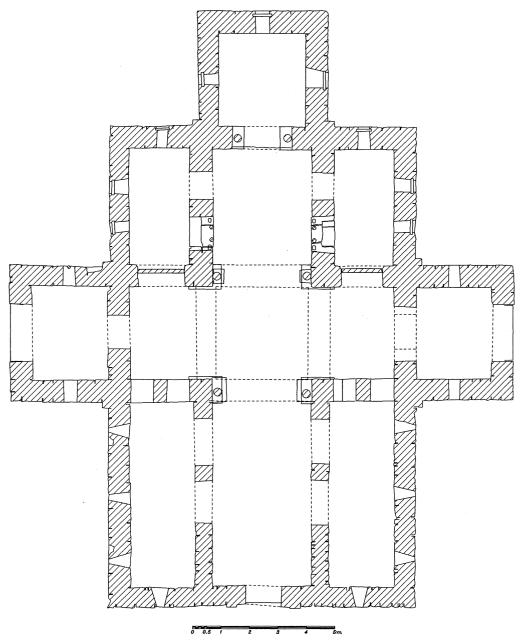
Fig. 1.—S. Pedro de la Nave. Planta a nivel de ventanas. Escala 1/133. .

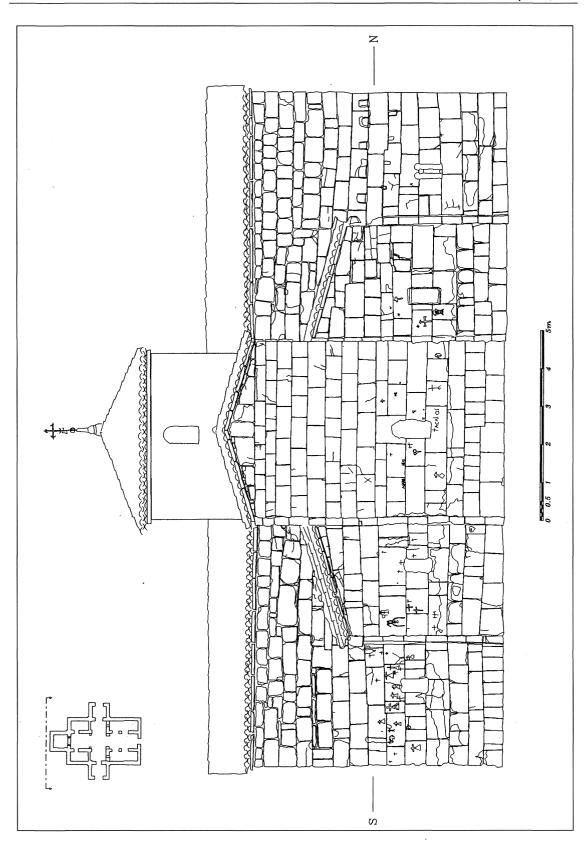
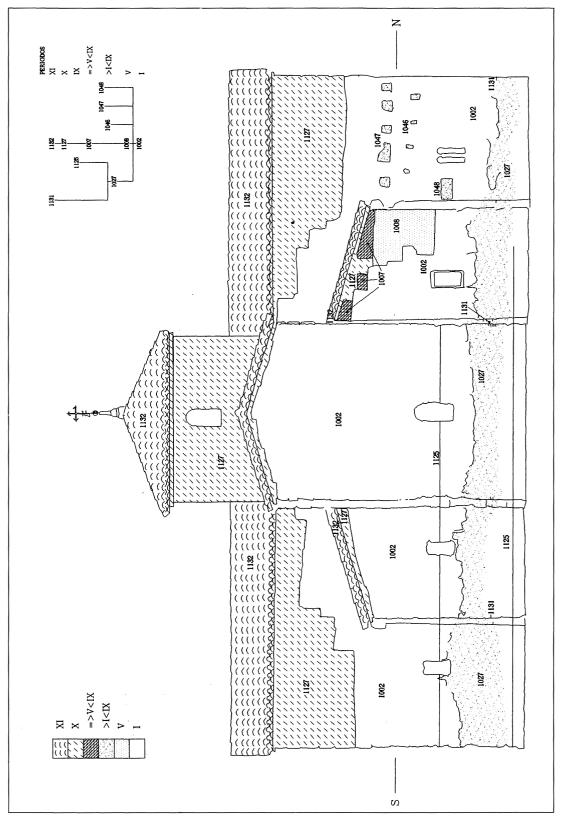
Fig. 2.—S. Pedro de la Nave. Alzado Este. Escala 1/100.

PERÍODO I. EL EDIFICIO PRIMITIVO (A 1002; figs. 2 a 11). La fábrica conservada que corresponde a esta fase representa la mayor parte del edificio. La encontramos repartida a lo largo y ancho de toda la iglesia, desde el ábside hasta los pies y desde el suelo hasta la cesura de las etapas posteriores, que equivale en su mayoría a la restauración de Ferrant. Su mayor presencia se da en el espacio comprendido desde el crucero hasta el presbiterio y disminuye hacia los pies, salvo en las arquerías de la nave central, que no poseen ningún resto de este momento. La unidad de esta fase, y por tanto la confirmación de que la actual planta de la iglesia corresponde con la original, se percibe por la continuidad de los muros perimetrales; por una razón estrictamente estratigráfica, al no encontrar ninguna solución de continuidad dentro de ella; y por criterios de homogeneidad constructiva.

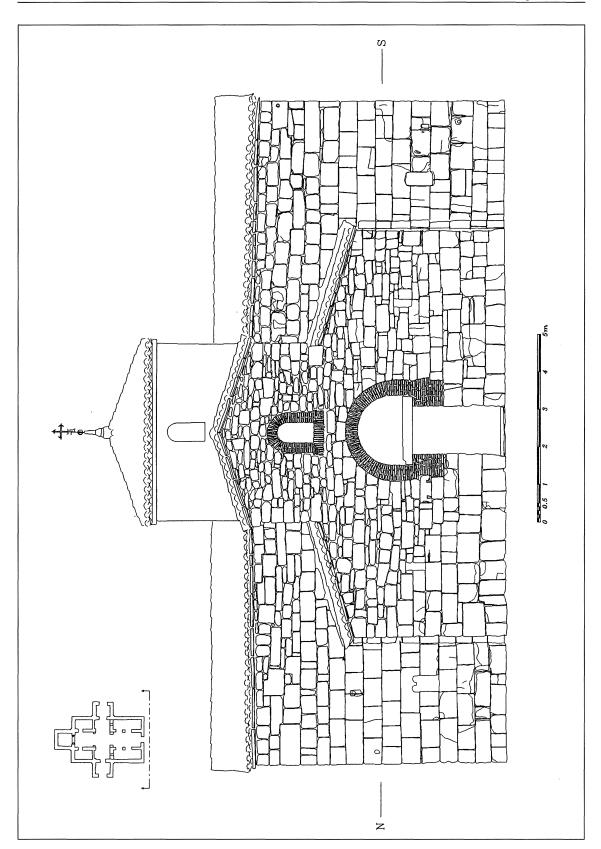
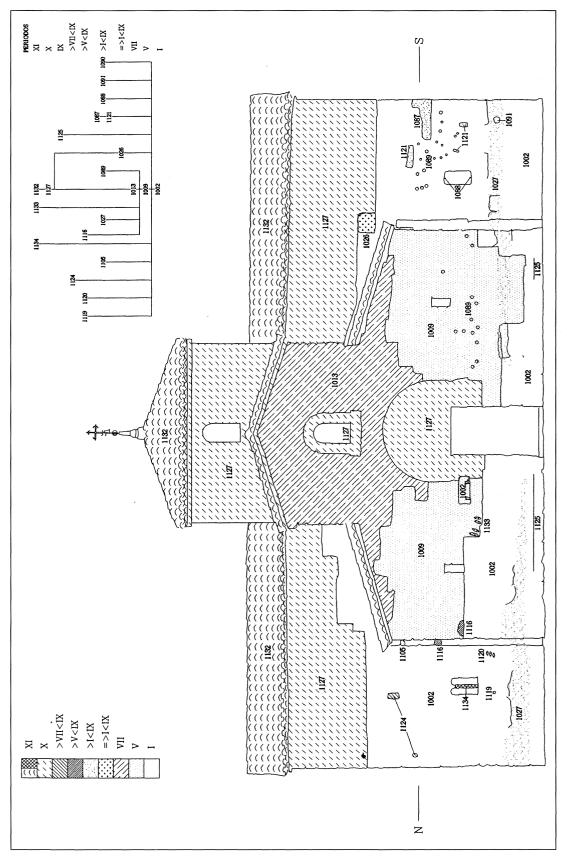
Fig. 4.—S. Pedro de la Nave. Alzado Oeste. Escala 1/100.

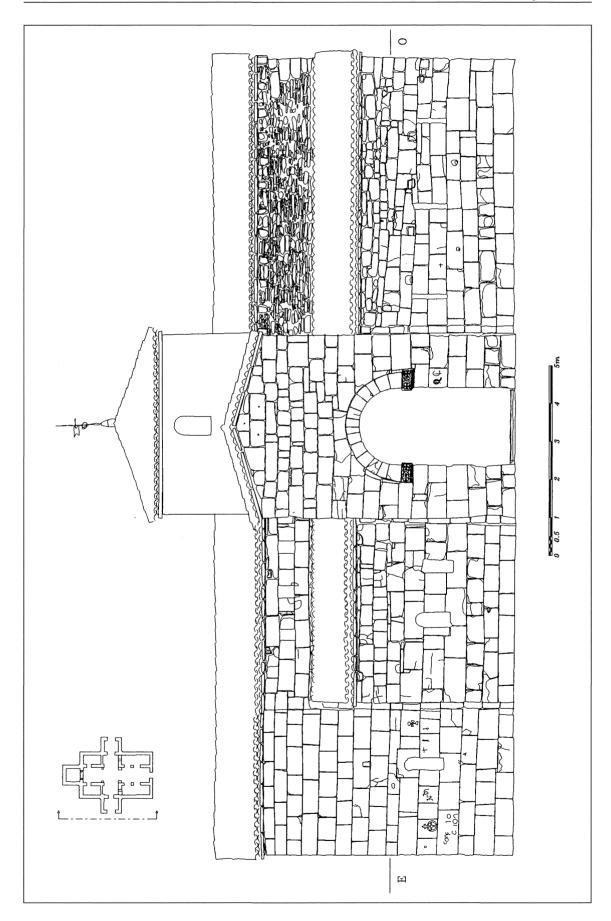
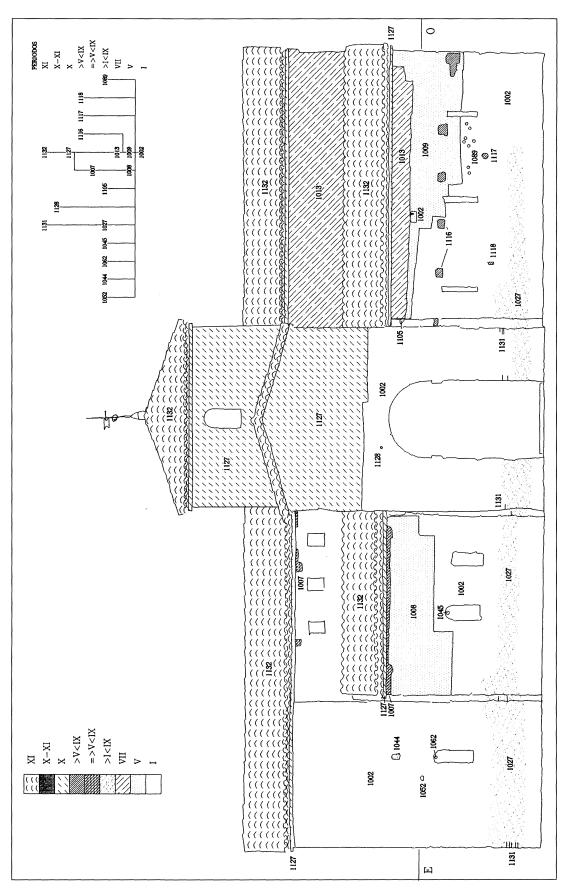
Fig. 5.—S. Pedro de la Nave. Alzado Norte. Escala 1/100.

Los sillares resultantes están muy bien cortados y escuadrados, siendo de aparejo uniforme en su altura dentro de cada hilada, aunque no en su largura. Encontramos desde grandes bloques predominantemente de 1,4 m de largo que excepcionalmente llegan a los 1,5 y 1,6 m, preferentemente en las partes bajas, hasta estrechas lajas en las líneas de regularización. Los muros son de doble hoja, sin relleno central, predominantemente «a soga y tizón», esto es alternando sillares largos con otros estrechos, pero sin seguir un ritmo reiterativo. Es posible contar en una misma hilada hasta 11 sillares estrechos consecutivos —segunda hilada muro E. ábside exterior— y verlos desaparecer casi completamente en otras. Los sillares de mayor tamaño suelen colocarse en las hiladas inferiores, alternando con amplias series de sillares estrechos, parecidos a tizones, en la segunda o tercera hilada, mientras que en las hiladas superiores los sillares tienden a ser de tamaño medio. Los codos son poco numerosos y de pequeño tamaño; no existen grandes codos que dividan las hiladas en dos, y sólo en cinco ocasiones son tales que llegan a interrumpir la continuidad de la hilada, aunque en estos casos se trata de sillares de forma --por estar decorados o tratarse de dovelas o impostas— encajados en las hiladas. Estas tienden a la horizontalidad aunque no son extrañas las sinuosidades, sin que por ello se vea afectado el ajuste de los bloques, por cierto en extremo preciso en todas las juntas ya sean estas verticales, horizontales, curvas o diagonales y en los pequeños codos. Se observa que el friso inferior, del primer maestro, se inclina ligeramente hacia los pies de la iglesia y hacia el N. (figs. 7, 8 y 10).

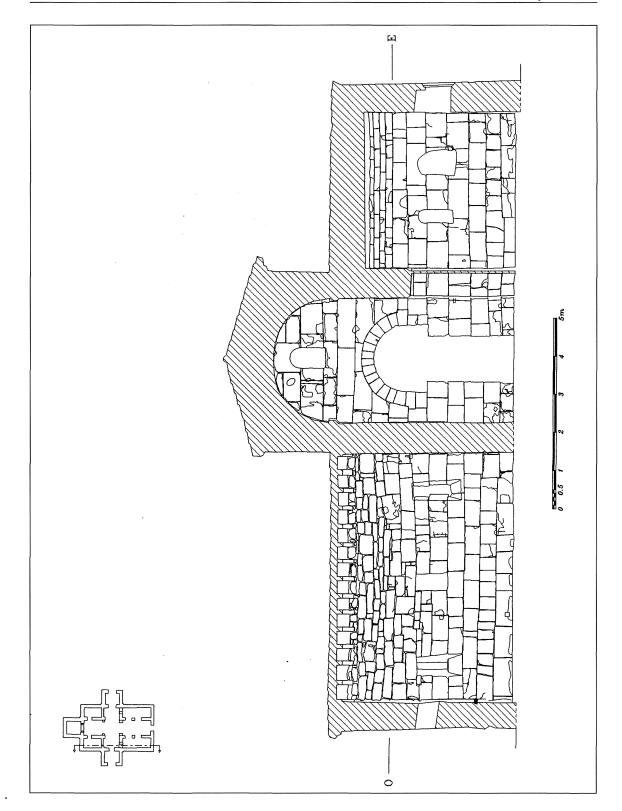
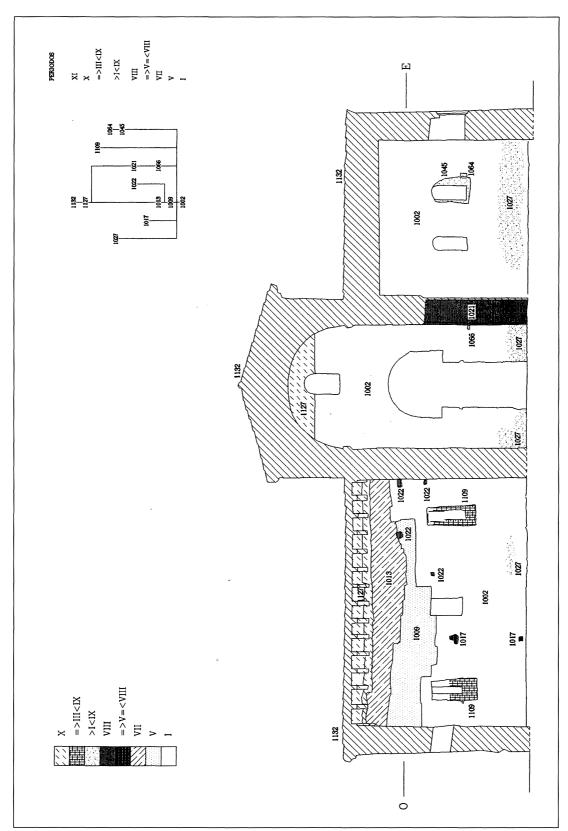
Fig. 6.—S. Pedro de la Nave. Sección longitudinal por la nave Norte, hacia Norte. Escala 1/100.

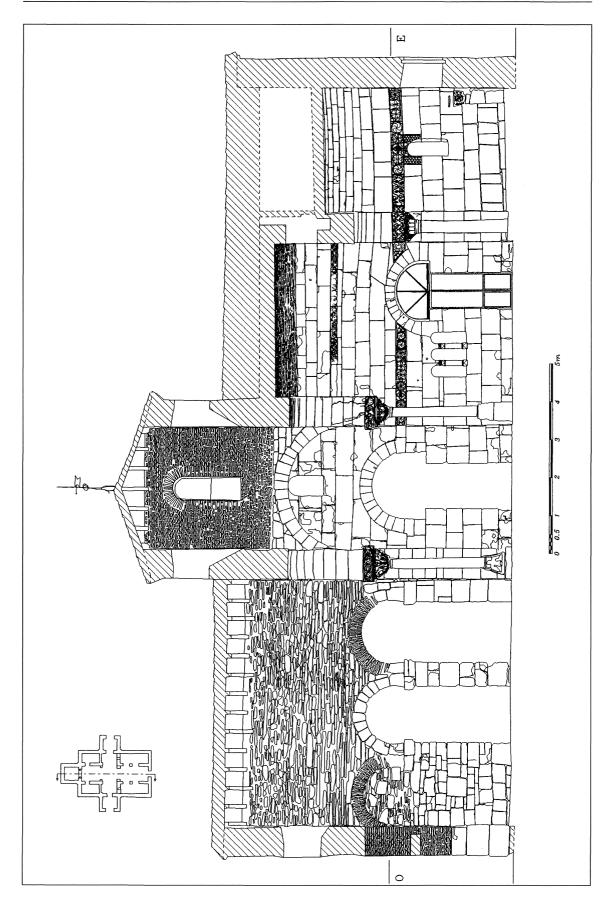
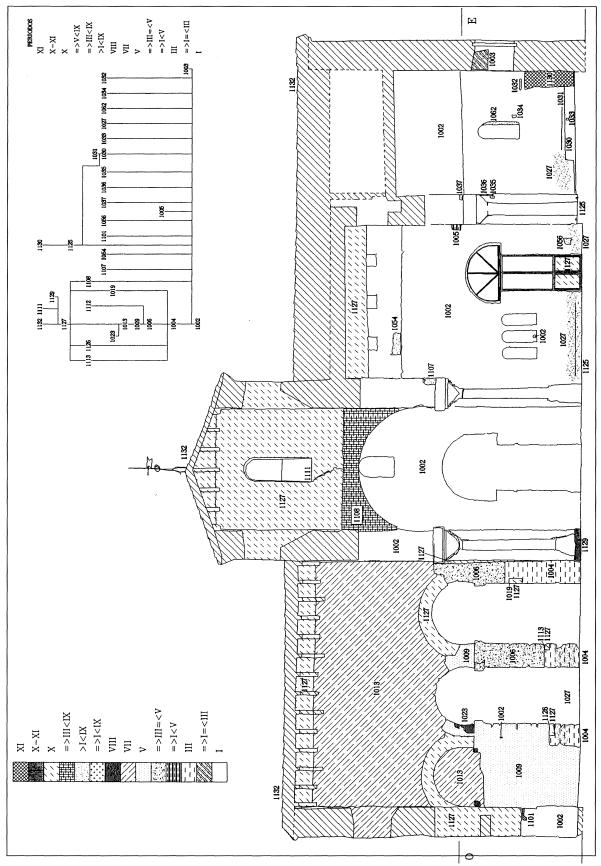
Fig. 7.-S. Pedro de la Nave. Sección longitudinal central hacia Norte. Escala 1/100.

PERÍODO III. RESTAURACIÓN ALTOMEDIE-VAL. LAS ARQUERÍAS DEL AULA (A 1004; figs.7 y 8). En el período I no se trató la estructura del aula, por tener mejor acomodo en la discusión de este período. Tras la ruina se acometieron los trabajos de reconstrucción de las partes dañadas, entre las cuales se encuentra con toda certeza la zona más baja de las arquerías de la nave central. La técnica empleada para reparar los pilares, en cuanto al asiento y aparejo de sus sillares, es en todo idéntica a la utilizada en el período I. Este dato obligó a pensar si no serían en realidad restos supervivientes del colapso del período I. El argumento que invalida en parte esta idea vino de la observación de los pilares más orientales que están en contacto con el crucero. Cuando Ferrant «enderezó» la iglesia, notoriamente deformada en este lugar, volviendo los sillares a su lugar de forma exacta (Camps 1940: 598-9), tuvo que introducir una cuña de relleno, lo que indica a las claras que el pilar se adosó a un muro inclinado, para lo cual se precisó cortar con la misma inclinación la cara de los sillares adosados al crucero (Corzo: 189). Al recuperar su perfecta perpendicularidad el muro del crucero se creó el hueco rellenado por el arquitecto. En principio este argumento no es decisivo ya que podría haberse dado la circunstancia de que algunas partes de los pilares no se arruinaran quedando en el mismo lugar anterior al movimiento, con la salvedad del pilar más cercano al crucero, el cual sería reajustado mediante el pertinente recorte de los sillares. Por lo tanto, la lectura estratigráfica y la observación sobre el modo constructivo aseguran que las partes inferiores de las tres pilastras de las dos arquerías, incluyendo siempre como mínimo los dos primeros sillares a partir del suelo, pertenecieron, sin duda, a este período III y pudieron pertenecer al período I, aunque de ello no tenemos absoluta seguridad. Discutimos

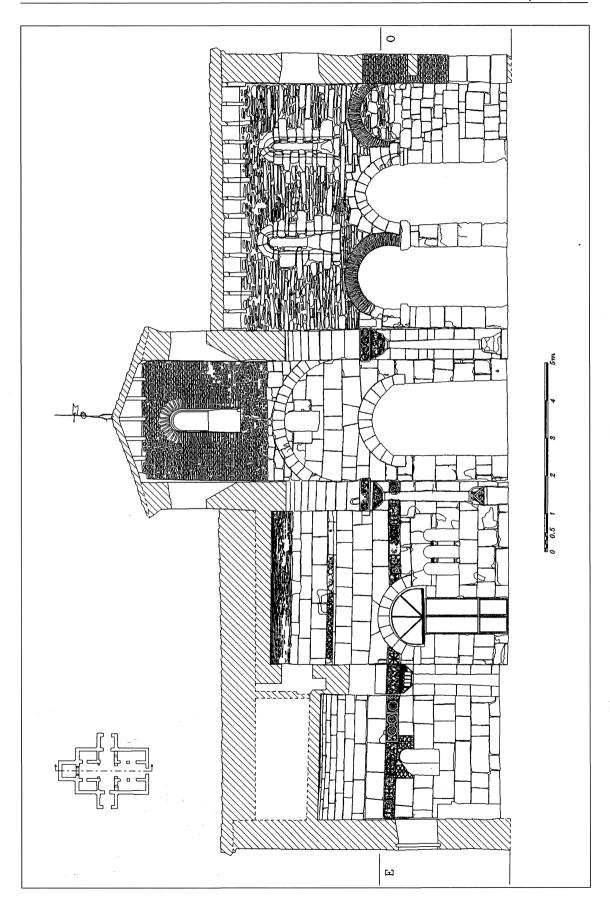
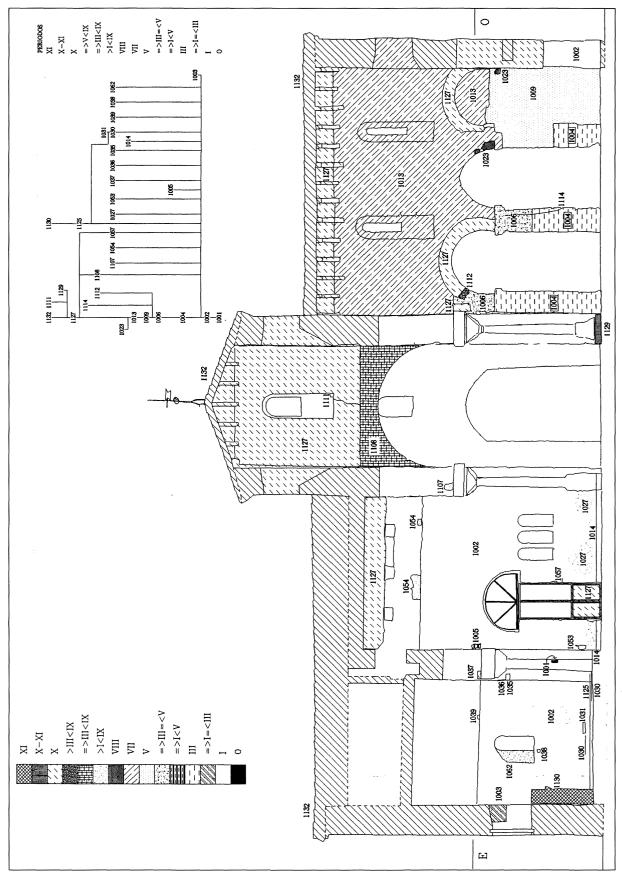
Fig. 8.—S. Pedro de la Nave. Sección longitudinal central hacia Sur. Escala 1/100.

PERÍODO 0. MATERIAL REUTILIZADO (A 1001, fig. 8 y 10). La evidencia de utilización de material de acarreo o reaprovechado en las partes más antiguas de los muros de la iglesia es insignificante. Las estelas de época romana en su día integradas en la construcción y hoy desarraigadas, no pudieron pertenecer a la construcción primitiva, pues no queda ninguna en su restauración actual,

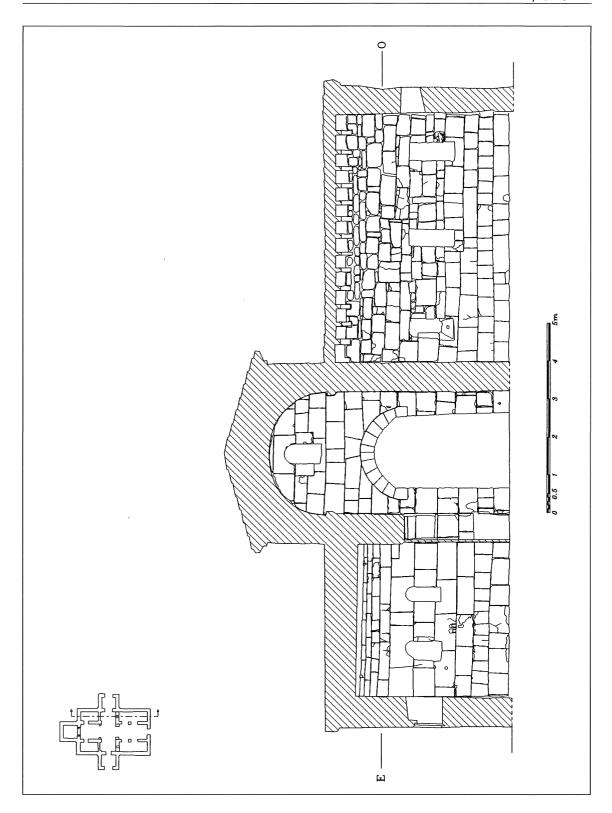
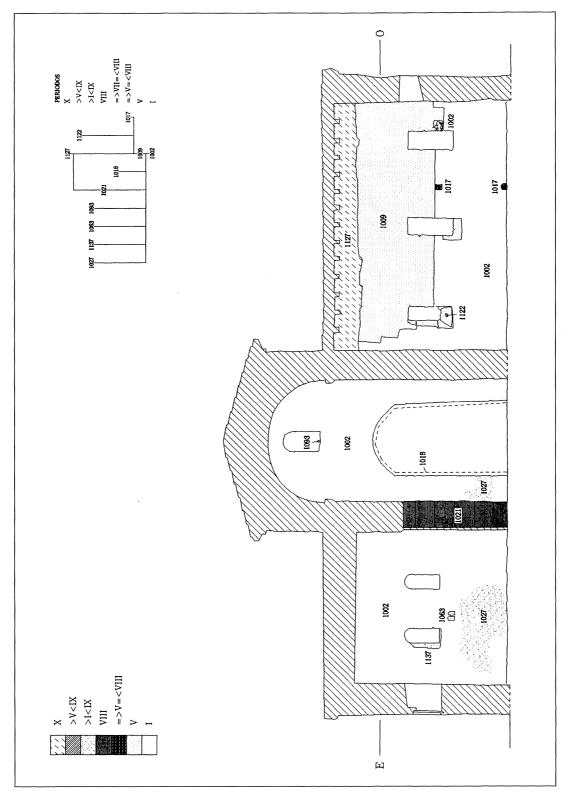
Fig. 9.—S. Pedro de la Nave. Sección longitudinal por la nave Sur, hacia Sur. Escala 1/100.

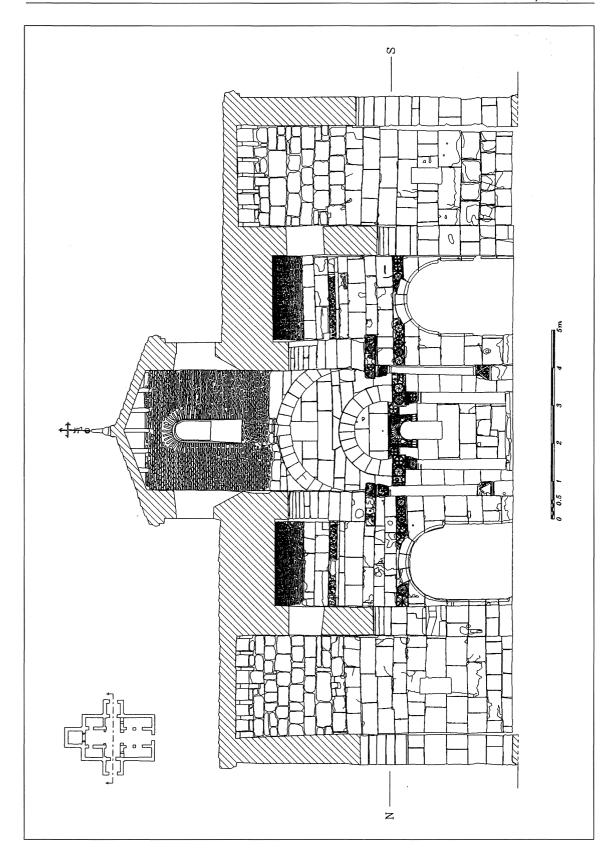
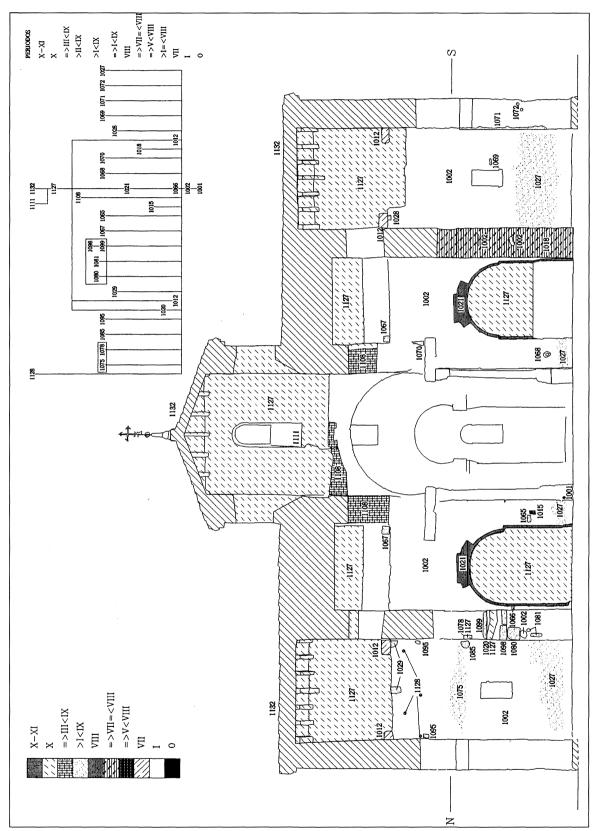
Fig. 10.—S. Pedro de la Nave. Sección transversal central hacia Este. Escala 1/100.

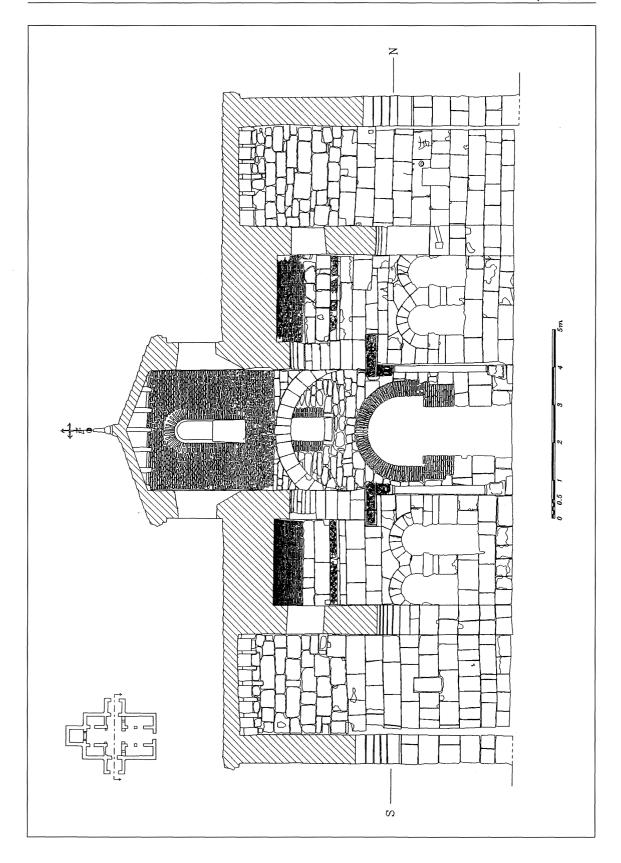
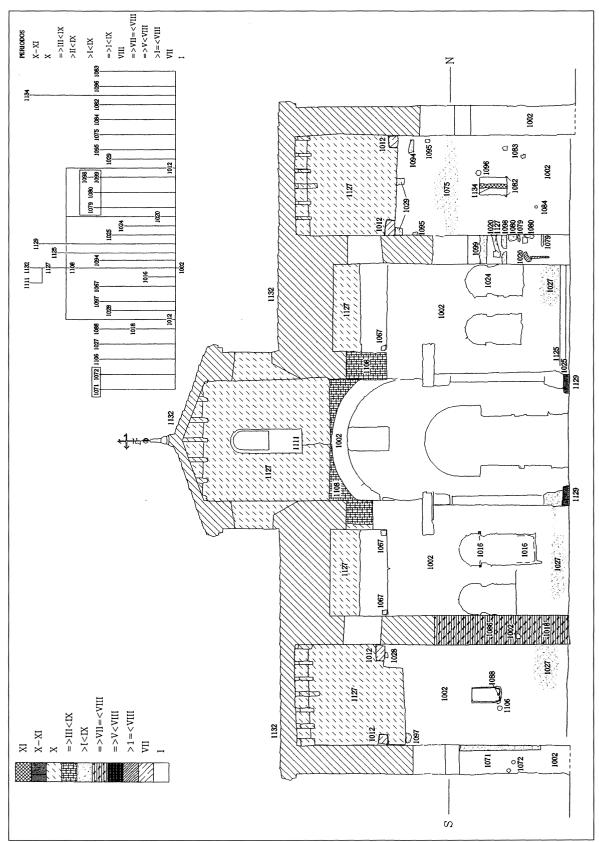
Fig. 11.—S. Pedro de la Nave. Sección transversal central hacia Oeste. Escala 1/100.

PERÍODO XI (A 1111, 1130 a 1135; figs. 2 a 8, 10 y 11). Desde los trabajos de restauración de comienzos de los años 30 hasta el momento actual se han producido algunas actuaciones puntuales. Algunas de las piezas de escultura decorativa originales -capiteles, fragmentos de friso- que Ferrant rescató de su reutilización en muros más modernos y había colocado como retablo sobre la mesa del altar, tras la reforma litúrgica fueron reubicadas con mayor o menor fortuna en diferentes lugares de la iglesia, en concreto en las esquinas interiores NE. y SE. del ábside y el muro E. de la habitación N. (A 1130). Muy reciente es la colocación del parteluz de la ventana O. del porche N. (A 1134). La intervención de mayor envergadura pero que no cambió el aspecto de la iglesia fue un retejo llevado a cabo en los años 80 (A 1132). Otra acción que, en cambio, sí atentó contra la integridad del edificio fue la colocación de las actuales puertas de los porches, para lo cual se abrieron cajas en los muros (A 1135). Por último se han producido unas grietas —no parece que alarmantes— en los muros reintegrados con ladrillo del cimborrio.

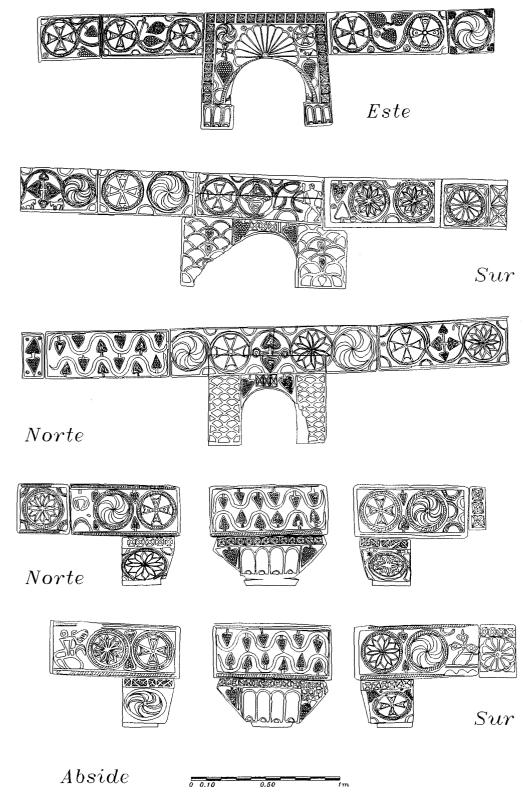
Fig. 12.—S. Pedro de la Nave. Decoración del ábside. Escala 1/25

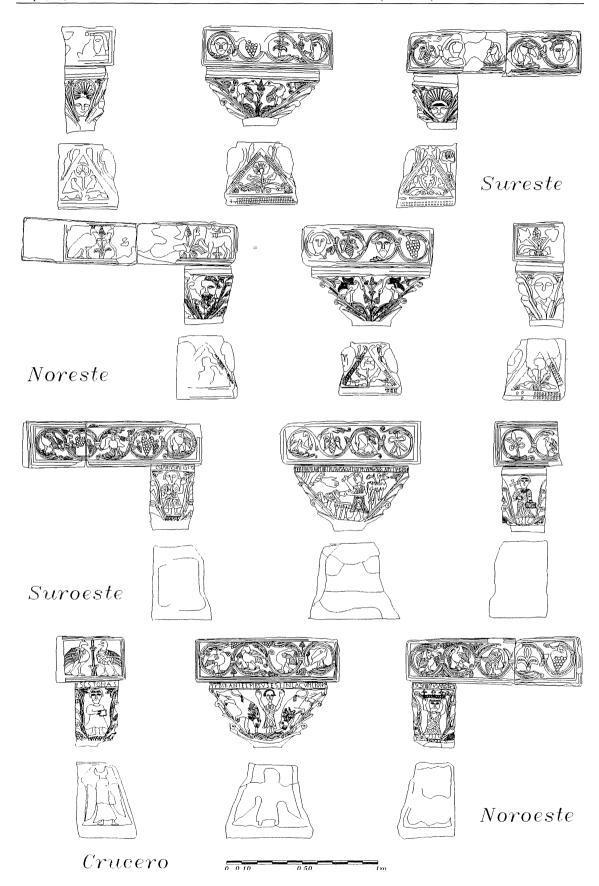
Fig. 13.—S. Pedro de la Nave. Decoración de las columnas del crucero. Escala 1/25.

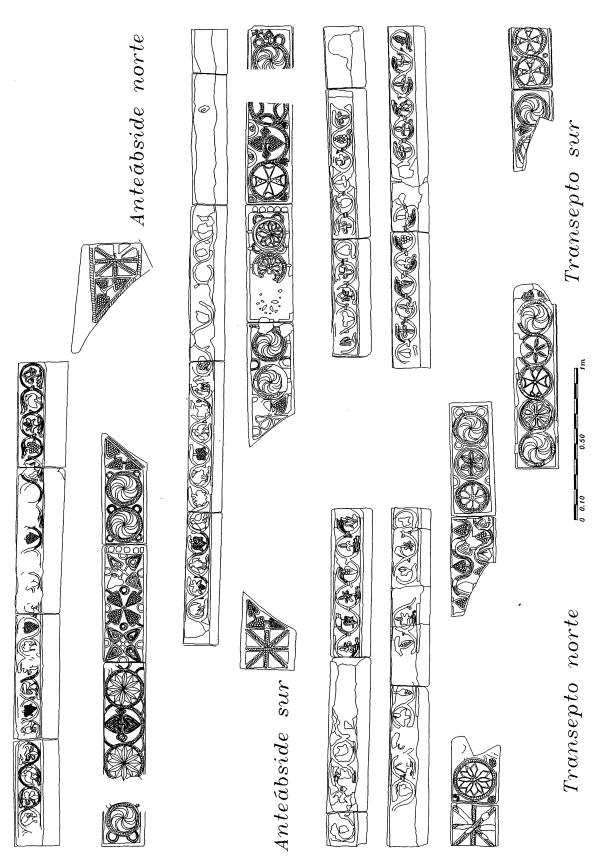
Fig. 14.—S. Pedro de la Nave. Frisos del anteábside y transepto. Escala 1/25.

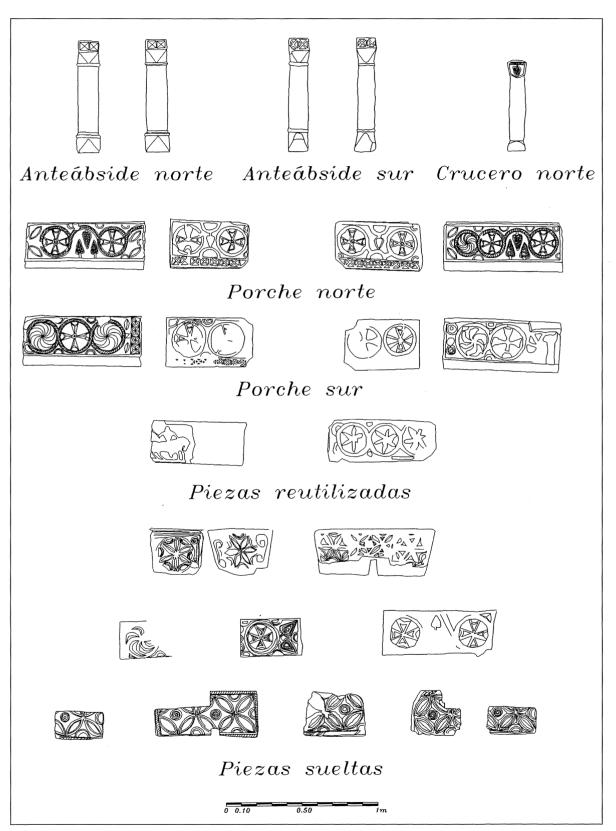
Fig. 15.—S. Pedro de la Nave. Decoración de las ventanas del anteábside, del porche y piezas sueltas. Escala 1/25.

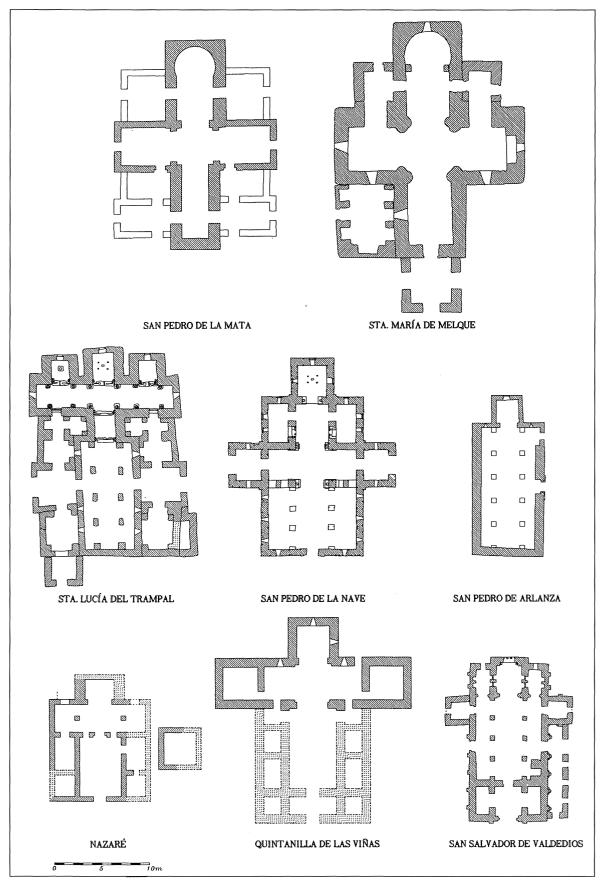
Fig. 17.—Planos de las principales iglesias citadas. E. 1/400.

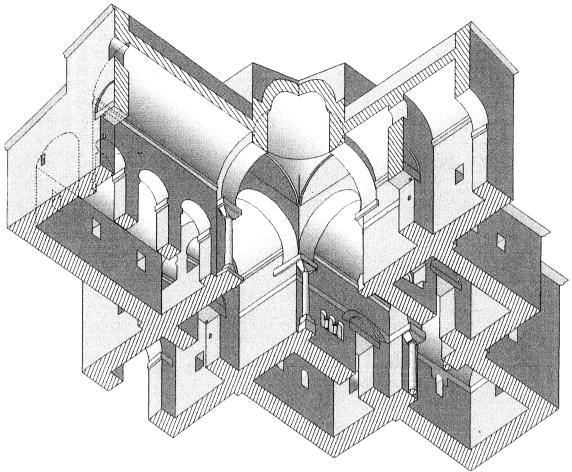
Fig. 18.—Perspectiva de la reconstrucción de La Nave.

Supuesto el abovedamiento del aula como condición necesaria para que se diera el tipo de ruina documentado, podemos plantearnos con más detalle cómo pudo ser el edificio (fig. 18). Lógicamente su estructura e imagen debía ser similar de la cabecera a los pies, por lo que debemos suponer que las bóvedas del aula tendrían el tamaño y altura de las del anteábside y las habitaciones. Para ello las arcadas no podían tener más altura que la que hoy mantienen los arcos de las puertas de acceso a las habitaciones. Si trasladamos estos arcos al aula, prácticamente encajan con el prorrateo que hicimos tomando como base la distancia entre los ejes de las ventanas, que quedan además centradas con el centro geométrico de los arcos. No obstante existe, medido sobre nuestros planos, una ligera diferencia, pues (si recordamos, supra p. ....) los diámetros de los arcos según los ejes de las ventanas serían de 1,70 m resultando unas pilastrillas de arranque de 0,15 m, demasiado estrechas; mientras que, usando la dimensión del arco de las habitaciones, las semipilastras serían de 0,30 m, los tres arcos tendrían diámetros de 1,60, las dos pilastras intermedias de 0,60 y la longitud total 6,60 m. Lógicamente no sabemos la forma de estos arcos, quizás de herradura como los actuales o, en caso de ser como los propuestos de medio punto —o ligeramente peraltados, a la asturiana—, obligarían a considerar los actuales resultado de la restauración inmediata.

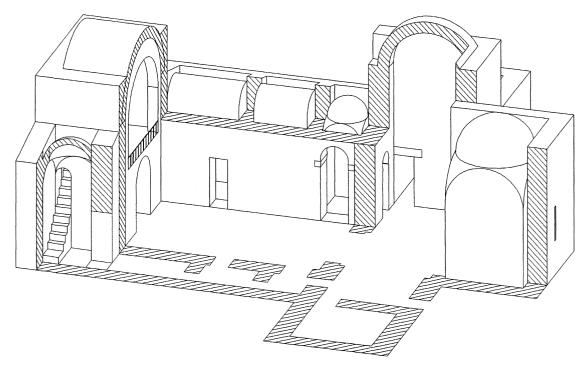
Fig. 19.—Perspectiva de la reconstrucción de Quintanilla.

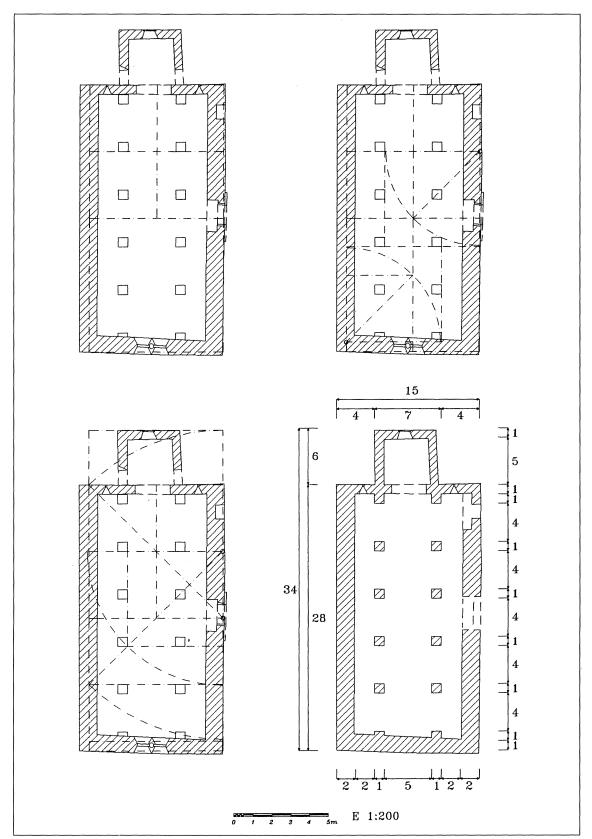
Fig. 20.—Modulación de S. Pedro de Arlanza (Burgos). E. 1/200.

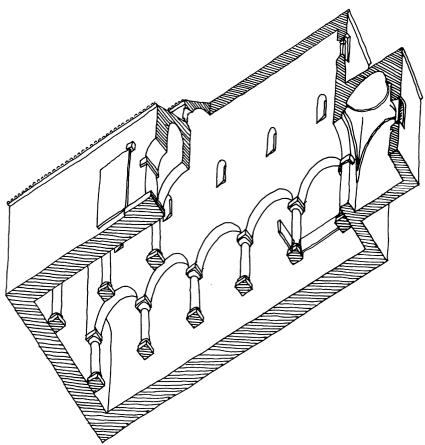
Fig. 21.—Perspectiva de la reconstrucción de S. Pedro de Arlanza (Burgos), según Cámara (Caballero y Cámara: fig. 13).
